专题报告之一

济宁市主城区  
重要建（构）筑物和主要基础设施  
抗震性能普查报告

山东建大建筑规划设计研究院

2019 年 3 月

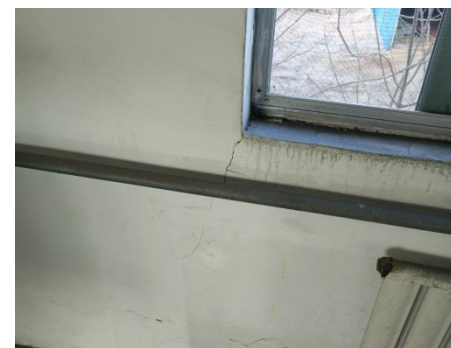
图 1.1

1、济宁市信慧化工科技有限公司办公楼：二层走廊东侧房间窗洞口位置内墙处存在斜向裂缝（约 1.5mm），如图 1.1 所示；二层走廊东侧房间门洞口位置内墙处存在水平裂缝，如图 1.2 所示；二层走廊位置内墙处存在水平裂缝（约 1.5mm），如图 1.3 所示；二层走廊中部某房间窗洞口位置内墙处存在水平裂缝，如图 1.4 所示；二层走廊中部某房间内墙破损严重并存在渗水现象，如图 1.5 所示；二层走廊西头位置内墙处存在通长的水平裂缝（约 2mm），如图 1.6 所示；一层至二层楼梯间内墙处存在水平及斜向裂缝（约 4mm），如图 1.7 所示；一层走廊位置梁侧存在通长水平裂缝（约 1.5mm），如图 1.8 所示；一层东头某房间门洞口位置内墙处存在斜向裂缝（内外一致，约 2mm），如图 1.9、图 1.10 所示；存储罐锈蚀，底座破损，如图 1.11 所示；建筑物外侧存在沉降缝，如图 1.12 所示。

建议对损伤墙体进行修缮，并对整个办公楼进一步检测鉴定，确定加固措施。

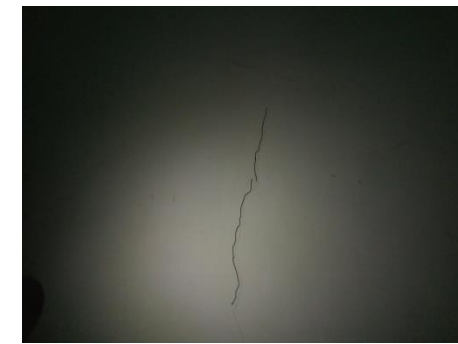
图 2.1

2、中国联通高新区分局浣河大楼：1层北侧楼梯间西内墙存在宽 1mm 竖向裂缝，如图 2.1 所示；2 层西侧楼梯出口存在宽 1-2mm 竖向贯通裂缝，如图 2.2 所示；2 层西侧电信机房地面存在宽 1mm 贯通横向裂缝，如图 2.3 所示；2 层机房南侧内墙存在宽约 1mm 斜裂缝，如图 2.4 所示；2 层机房中部区域存在由内墙顶至墙角宽约 1mm 斜裂缝，再由南墙角至北墙宽 1mm 横向贯通裂缝，如图 2.5、图 2.6、图 2.7 所示；2 层机房中部柱体存在宽 1-2mm 不规则裂缝，如图 2.8 所示；2 层机房南侧墙体存在较多宽约 1mm 斜裂缝，如图 2.9 所示；4 层东侧班前会议室南墙存在宽约 1mm 竖向贯通裂缝，如图 2.10 所示。

建议对损伤部位进行修缮，并对整个建筑进一步检测鉴定，确定加固措施。

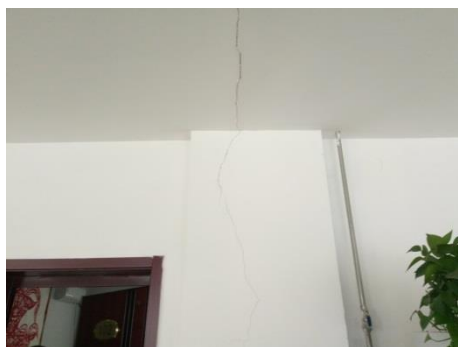
图 3.1

3、中国联通高新区分局宿舍楼：1 层餐厅房间上方存在宽约 2mm 的较长竖向裂缝，如图 3.1、图 3.2 所示；1 层楼梯间西侧墙存在宽约 1mm 的竖向横向裂缝，如图 3.3、图 3.4 所示；2 层宿舍阳台门上存在宽 1mm 竖向裂缝，阳台东面墙存在横向竖向裂缝，如图 3.5、图 3.6 所示；3 层宿舍东面墙存在横向裂缝，房间中段存在竖向贯通裂缝，如图 3.7、图 3.8 所示；3 层楼梯间窗上存在 45° 通长斜向裂缝，窗台下存在竖向裂缝，如图 3.9、图 3.10 所示；4 层宿舍内墙存在多处裂缝宽约 1mm 的竖向裂缝，如图 3.11、图 3.12 所示。

建议对损伤部位进行修缮，并对整栋宿舍楼进一步检测鉴定，确定加固措施。

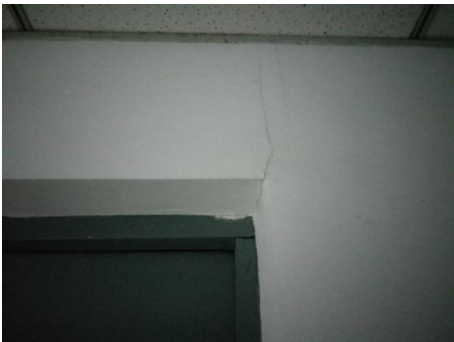
图 4.1

4、中国联通济宁市分公司 6 号办公楼：1~5 层大多数门框上方存在宽约 1mm

竖向裂缝，如图 4.1、图 4.2 所示；2 层东侧露天休息平台地面存在宽约 2mm 贯通裂纹，如图 4.3 所示；3 层北侧西部办公室门框侧向存在宽约 2mm 贯通竖向裂缝，如图 4.4 所示；2 层北侧办公室多处地板存在宽约 1mm 凹陷裂纹，如图 4.5、图 4.6 所示。

建议对损伤部位进行修缮，并对整栋办公楼进一步检测鉴定，确定加固措施。

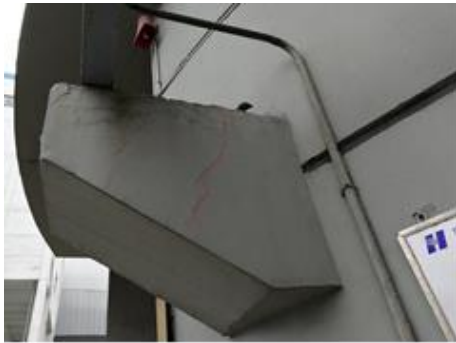
图 5.1

5、华能济宁电厂四期灰库：北侧牛腿存在宽度约 1-2mm 竖向裂缝，如图 5.1 所示；外侧柱底端锈蚀，如图 5.2 所示；西北侧柱钢筋外露，如图 5.3 所示；1 层内侧平台与墙柱连接处存在缝隙，如图 5.4 所示。

建议对损伤部位进行修缮，并对整个建筑物进一步检测鉴定，确定加固措施。

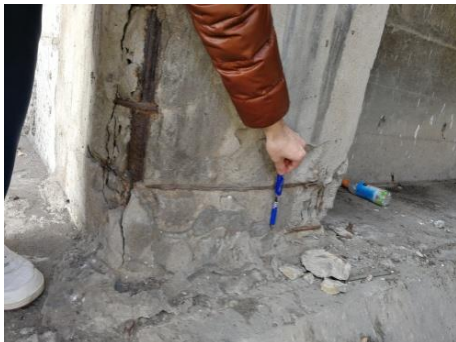
图 6.1

6、健康路运河路交叉路口桥：桥墩底部钢筋外露，如图 6.1 所示；桥侧面混凝土脱落，钢筋外露，如图 6.2、图 6.3 所示；桥底斜杆件节点处生锈，如图 6.4 所示。

建议对损伤部位进行修缮，并对整个桥梁进一步检测鉴定，确定加固措施。

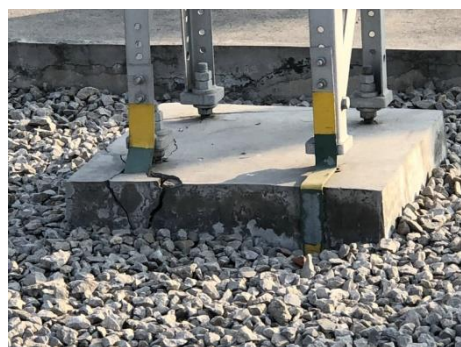
图 7.1

7、济宁供电公司红庙 110kV 变电站 110kV 高压区：#2 主变 110kV 侧 1512 开关东西两支座处裂缝，如图 7.1、图 7.2 所示；节点处连接件锈蚀，如图 7.3 所示；110kV 特钢线无下垂弧度，如图 7.4 所示。

建议对损伤部位进行修缮，并对整个设备区进一步检测鉴定，确定加固措施。

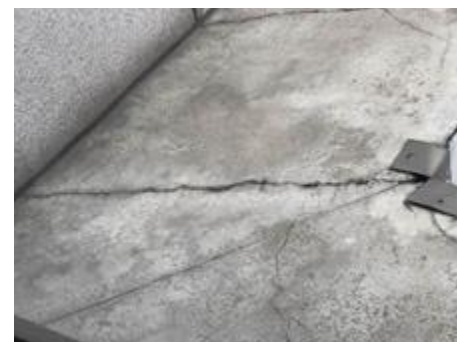
图 8.1

8、兖州区人民医院门诊楼：二层门诊楼至 2 号住院楼走廊悬挑板板顶斜裂缝，贯穿至板底，宽度约 1mm，如图 8.1、图 8.2 所示；负一层餐厅南门外墙与管道连接处多处裂缝，宽度约 3mm，如图 8.3、图 8.4 所示；负一层营养餐厅北侧外墙多道竖

建议对损伤部位进行修缮，并对整栋门诊楼进一步检测鉴定，确定加固措施。

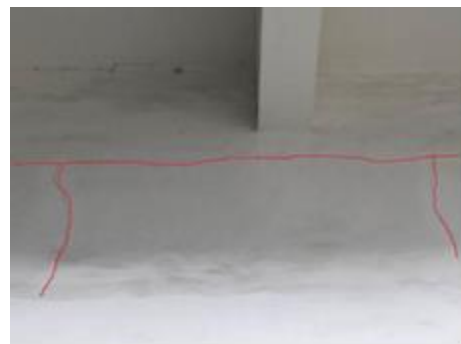
图 8.5

向裂缝，宽度约 1mm，如图 8.5、图 8.6 所示；负一层餐厅东门外墙竖向裂缝，宽度约 2mm，如图 8.7、图 8.8 所示；一层急诊楼至 2 号住院楼东侧走廊与楼房北侧连接处竖向贯穿裂缝，宽约 4mm，如图 8.9、图 8.10 所示；一层急诊楼至 2 号住院楼东侧走廊与楼房南侧连接处竖向贯穿裂缝，宽约 4mm，如图 8.11、图 8.12 所示；门诊楼南侧外墙沉降裂缝，宽约 3mm，如图 8.13、图 8.14 所示；备用发电机未锚固直接放置于地面上，未设置螺栓连接未焊接，如图 8.15、图 8.16 所示；备用电池未锚固直接放置于地面上，未设置螺栓连接未焊接，如图 8.17、图 8.18 所示；行政楼负一层车库东墙竖向裂缝，宽约 1mm，如图 8.19、图 8.20 所示。

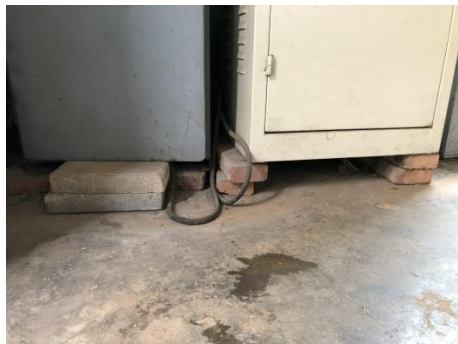
图 9.1

9、兖州西郊水厂化验室与值班室：机电设备变电箱未锚固，直接放置于地面上，

如图 9.1、图 9.2 所示；抽水泵管道未锚固，仅用砖块垫放，如图 9.3、图 9.4 所示；顶板梁跨中位置横向裂缝，宽度约 2mm，如图 9.5 所示。

建议对损伤部位进行修缮，并对整个设备区进一步检测鉴定，确定加固措施。

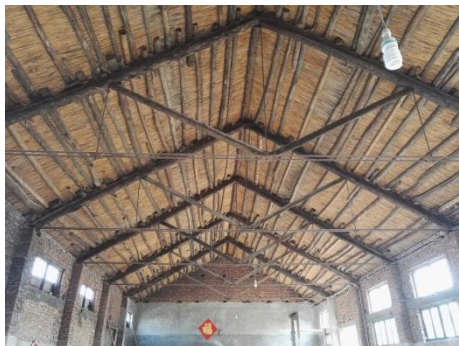
图 10.1

10、济宁市兖州区云天工贸有限公司车间：木檩条粗细不同，排列不均，如图 10.1 所示；屋架与柱连接的锚固不足，如图 10.2 所示；北墙东数第三根柱倾斜（砌筑不当），如图 10.3 所示；屋架的各连接件均已锈蚀，如图 10.4 所示。

建议对损伤部位进行修缮，并对整个建筑物进一步检测鉴定，确定加固措施。

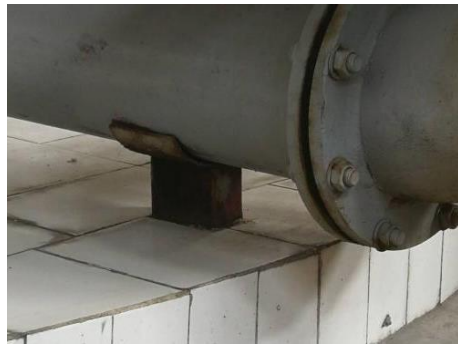
图 11.1

11、兖州聚源热电公司电厂设备区：过滤器管道直接摆放在支座上，如图 11.1 所示；水处理设备底座小部分埋于地下，大部分直接放在地上，如图 11.2 所示；水处理设备底座生锈严重，如图 11.3 所示；过滤器铆接在底座上，底座与地面焊接，铆钉与支座生锈严重，如图 11.4 所示；混合离子交换机支座连接处采用焊接，生锈严重，如图 11.5 所示；卸酸泵支座生锈变形严重，如图 11.6 所示；酸罐支座与混凝土脱离，变形严重，如图 11.7 所示；酸罐支座连接处焊点出现裂缝，角钢脱离，如图 11.8 所示；混凝土围墙出现不规则裂缝，如图 11.9 所示。

建议对损伤部位进行修缮，并对整个建筑物进一步检测鉴定，确定加固措施。
