济宁市主城区  
重要建筑物抗震性能基本情况  
普查报告

山东建大建筑规划设计研究院

2019 年 3 月

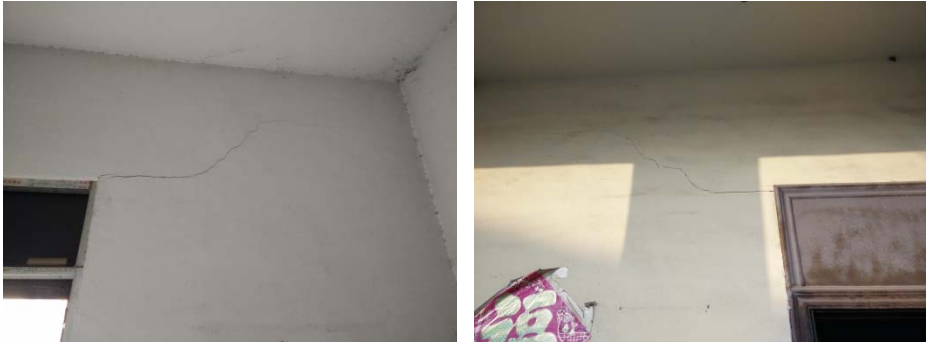
| 建筑物损坏概况 | <div></div> <div>一层东头某房间门洞口位置内墙处存在斜向裂缝（内外一致，约 2mm）</div> |

| 基本评价 | <div>该建筑物抗震性能较差。</div> <div>建议对损伤部位进行修缮，并对整个建筑物进行检测鉴定，确定加固措施。</div> |

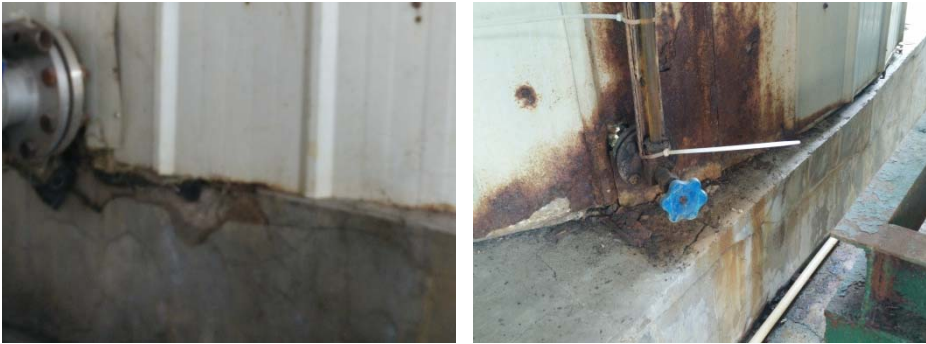
| | <div></div> <div>存储罐锈蚀，底座破损</div> |

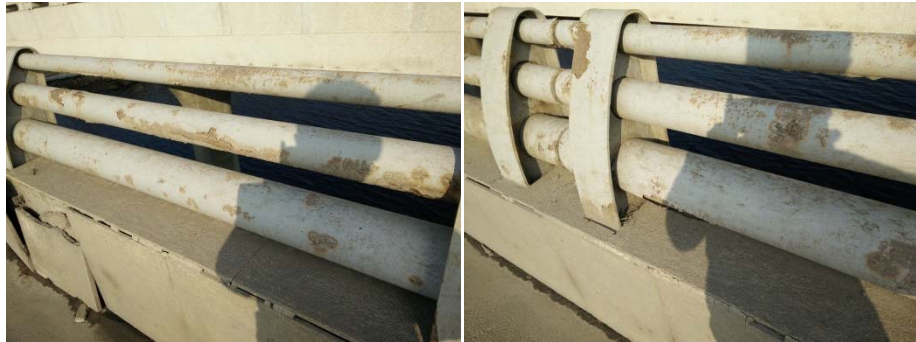
| <p>建筑物损坏概况</p> | <div data-bbox="468 672 1323 991"> </div> <p>桥两侧围护锈蚀</p> |

| <p>基本评价</p> | <p>该建筑物抗震性能良好。</p> <p>建议对损伤部位进行修缮，并加强对该建筑物的维修和检查。</p> |

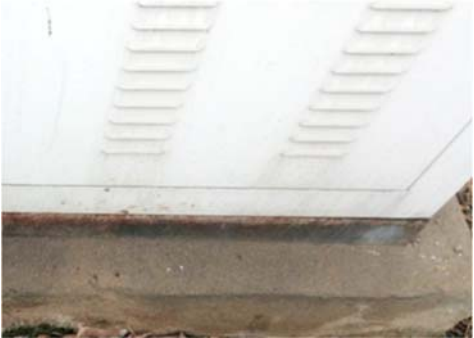
| 建筑物损坏概况 | <div></div> <div>混凝土底座存在宽约 3mm 裂缝</div> <div>底座锈蚀较严重</div> |

| 基本评价 | <p>该建筑物抗震性能良好。</p> <p>建议对损伤部位进行修缮，并加强对该建筑物的维修和检查。</p> |

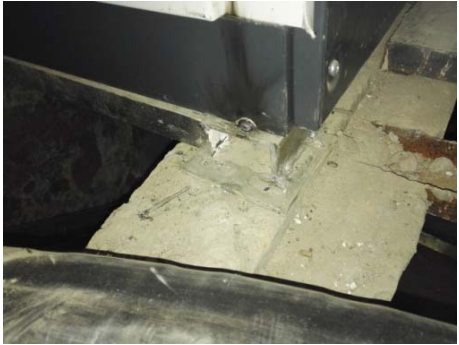
| 建筑物损坏概况 | <div></div> <p>供电源底座支撑在地梁上，且无螺栓连接。</p> |

| 基本评价 | <p>该建筑物抗震性能基本良好。</p> <p>建议对整个配电室进一步检测鉴定，并加强对该建筑物的维修、检查 and 设备的锚固。</p> |

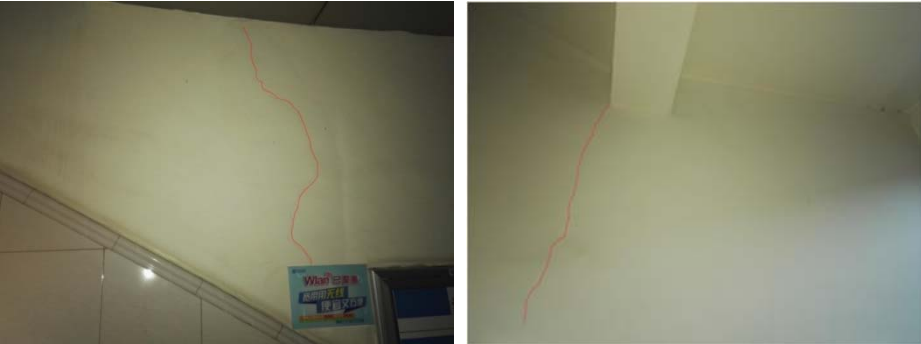
| 建筑物损坏概况 | <div></div> <p>1（2）层楼梯间存在宽约 1-2mm 竖向裂缝</p> |

| 基本评价 | <p>该建筑物抗震性能基本良好。</p> <p>建议对损伤部位进行修缮，并加强对该建筑物的维修和检查。</p> |

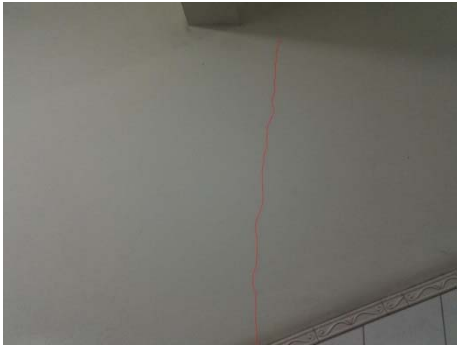
| | <div></div> <p>5 层楼梯梁下存在宽约 1-2 mm 竖向裂缝</p> |

| 基本评价 | <p>该建筑物抗震性能基本良好。</p> <p>建议对损伤部位进行修缮，并加强对该建筑物的维修和检查。</p> |

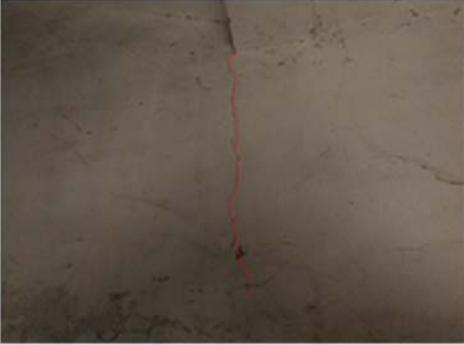
| 建筑物损坏概况 | <div></div> <div>门口外墙处存在宽约 2-3mm 纵向通长裂缝</div> <div>1 层楼梯梁下存在长宽约 1mm 的竖向裂缝</div> |

| 基本评价 | <div>该建筑物抗震性能基本良好。</div> <div>建议对损伤部位进行修缮，并加强对该建筑物的维修和检查。</div> |

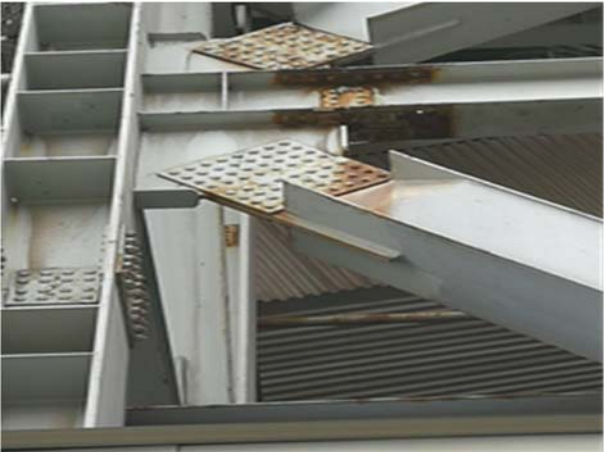
| 建筑物损坏概况 | <div></div> <p>3 层梁柱节点螺栓锈蚀</p> <p>外侧钢结构梁柱节点螺栓多处有锈蚀现象</p> |

| 基本评价 | <p>该建筑物抗震性能基本良好。</p> <p>建议对损伤部位进行修缮，并加强对该建筑物的维修和检查。</p> |

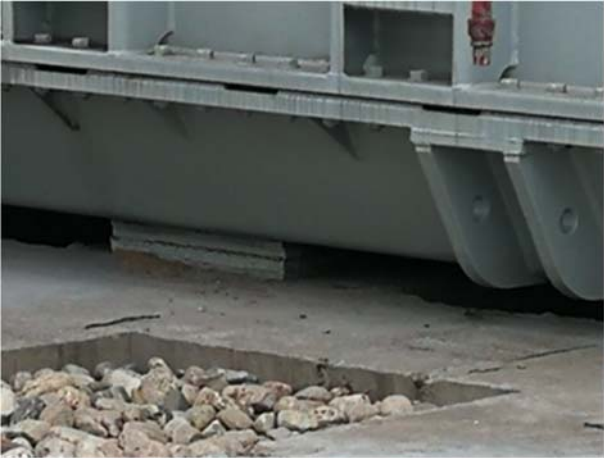
| 建筑物损坏概况 | <div></div> <p>变压器基座与地面无螺栓连接。</p> |

| 基本评价 | <p>该建筑物抗震性能基本良好。<br/>建议对损伤部位进行修缮，并加强对该设备的锚固。</p> |

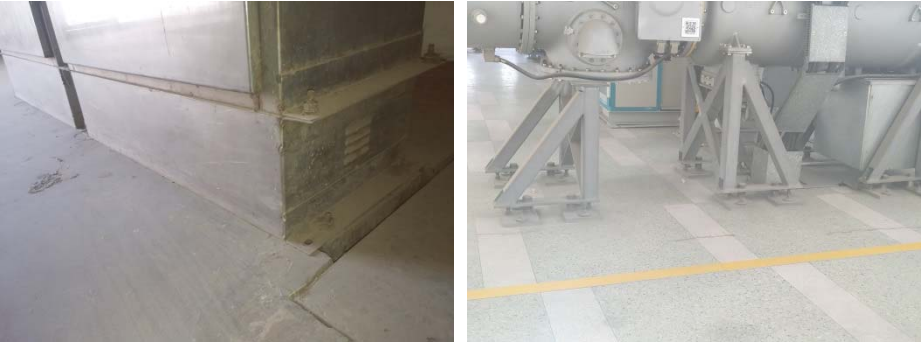
| | <div></div> <p>变电箱和控制室通过螺栓与大地连接。</p> |

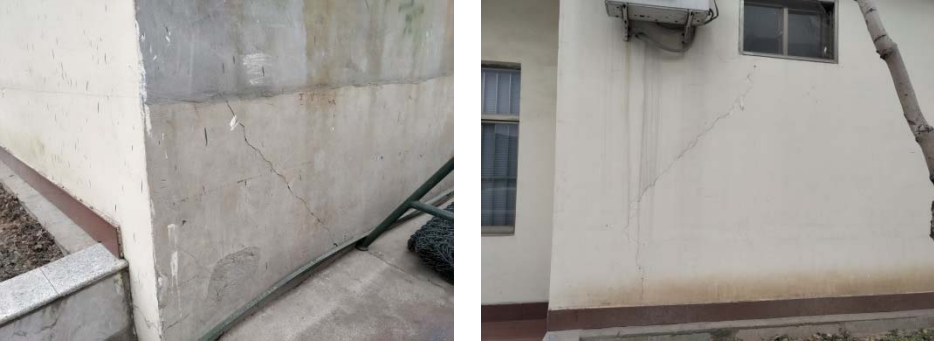
| 建筑物损坏概况 | <div></div> <p>西墙左下部有斜裂缝宽度约 1~2mm 北墙西侧中部窗下存在宽约 2~3mm 斜裂缝</p> <div></div> <p>西侧中部墙有通长竖向裂缝</p> |

| 基本评价 | <p>该建筑物抗震性能良好。</p> <p>建议对损伤部位进行修缮，并加强对该建筑物的维修和检查。</p> |

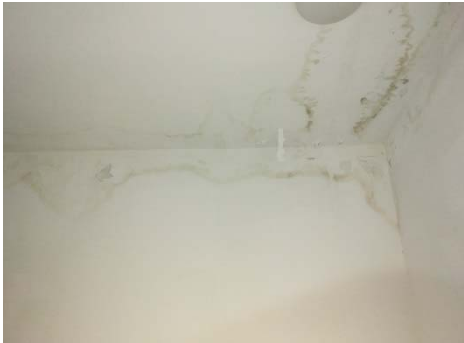
| | 五层楼梯间有渗水起碱现象 |

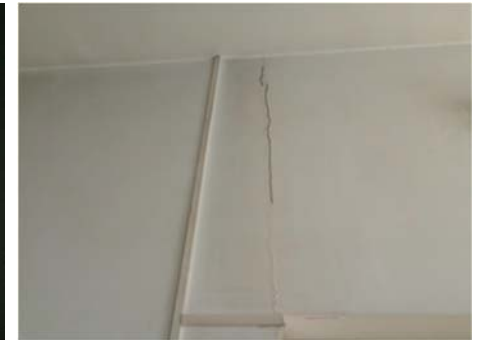
2 层西侧楼梯出口存在宽 1-2mm 竖向贯通裂缝

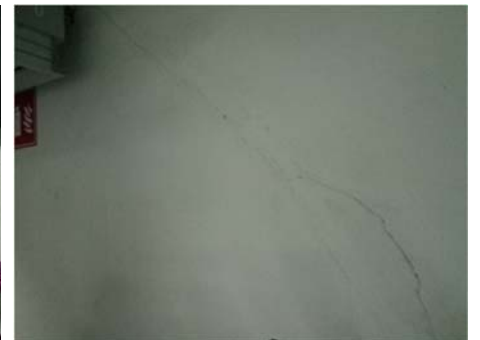
2 层机房南侧内墙存在宽约 1mm  
斜裂缝

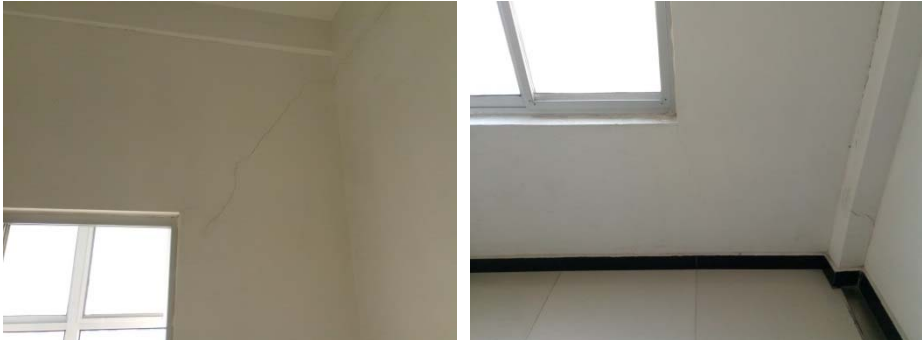
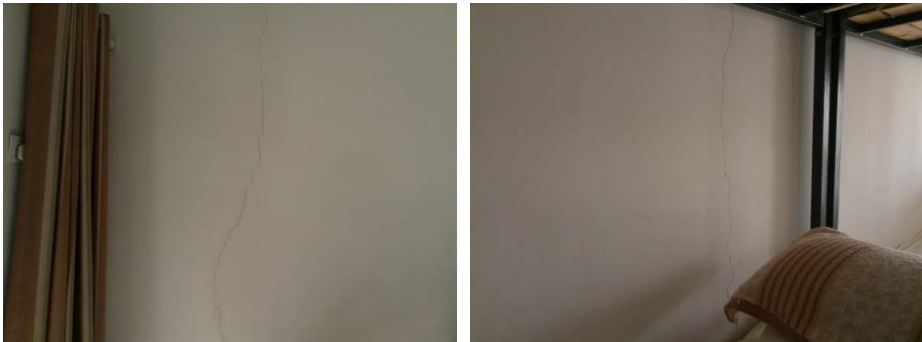
| | <div></div> <p>3 层楼梯间窗上存在 45° 通长斜向裂缝，窗台下存在竖向裂缝</p> <div></div> <p>4 层宿舍内墙存在多处裂缝宽约 1mm 的竖向裂缝。</p> |

| 基本评价 | <p>该建筑物抗震性能较差。</p> <p>建议对损伤部位进行修缮，并对建筑物进行检测鉴定，确定加固措施。</p> |

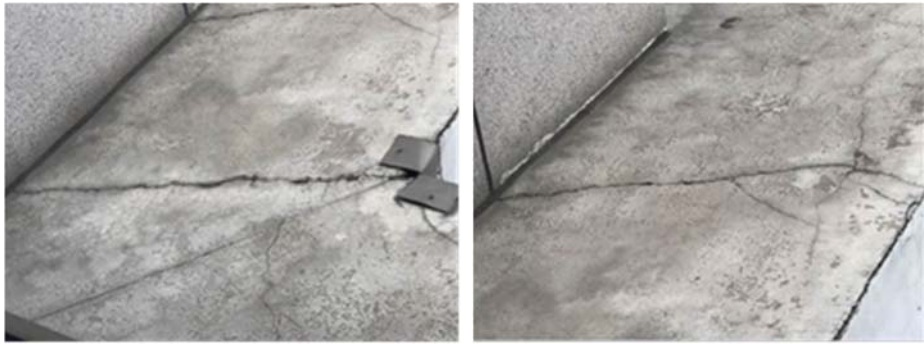
二层门诊楼至 2 号住院楼走廊悬挑板板顶斜裂缝，贯穿至板底，宽度约 1mm

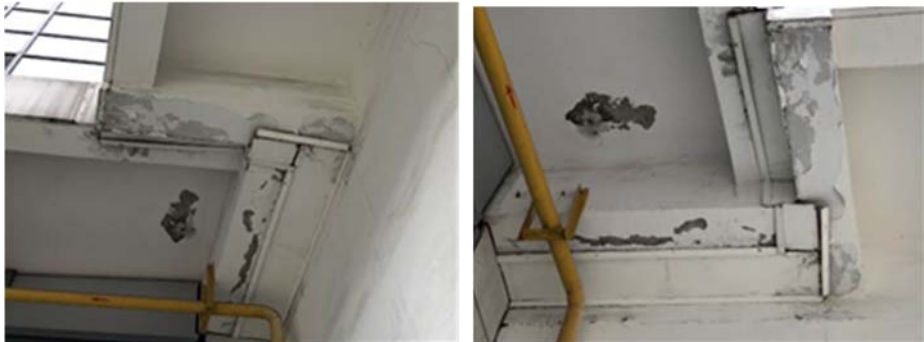
负一层餐厅南门外墙与管道连接处多处裂缝，宽度约 3mm

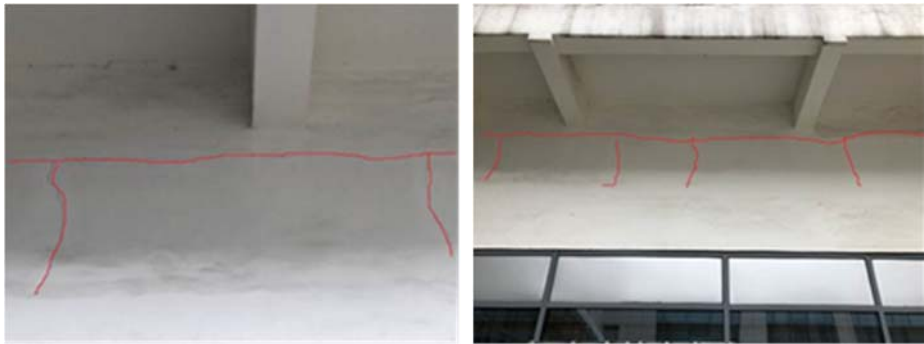
负一层营养餐厅北侧外墙多道竖向裂缝，宽度约 1mm

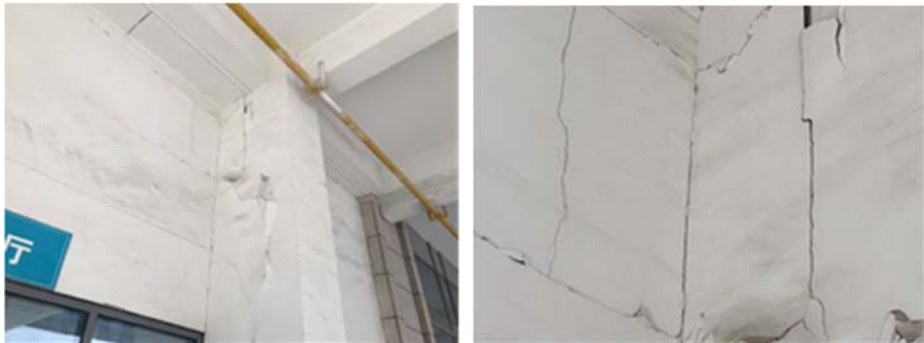
负一层餐厅东门外墙竖向裂缝，宽度约 2mm

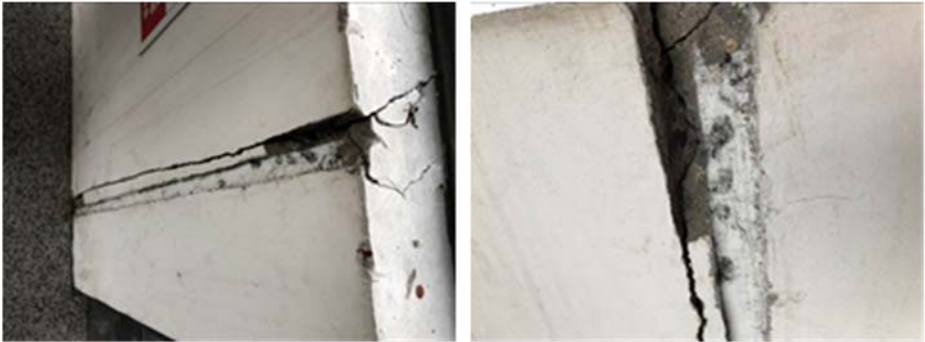
一层急诊楼至 2 号住院楼东侧走廊与楼房北侧连接处竖向贯穿裂缝，宽约 4mm

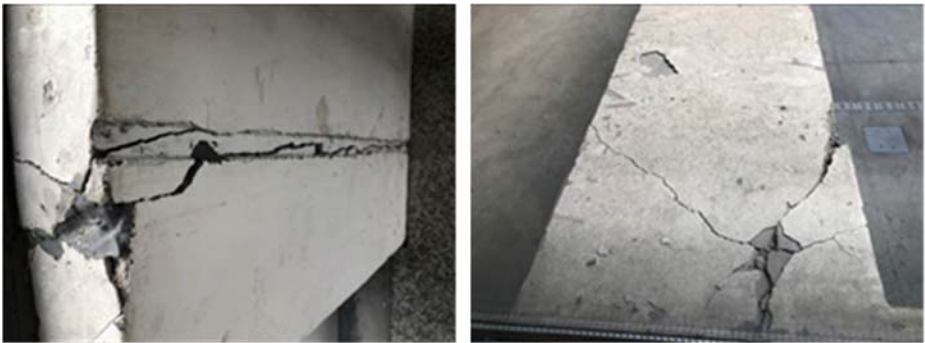
一层急诊楼至 2 号住院楼东侧走廊与楼房南侧连接处竖向贯穿裂缝，宽约 4mm

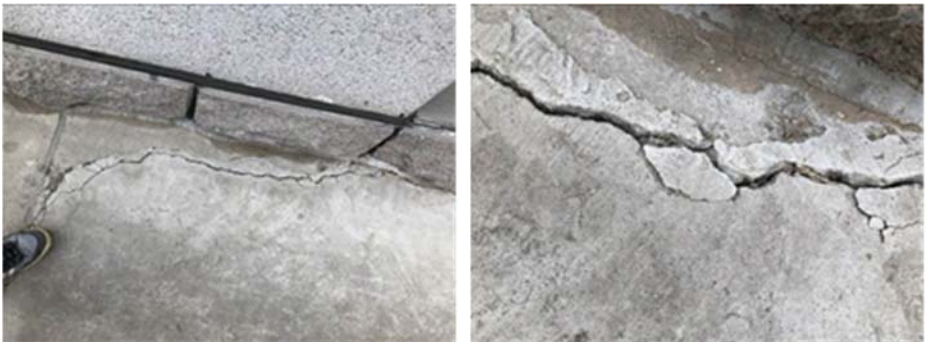
门诊楼南侧外墙沉降裂缝，宽约 3mm

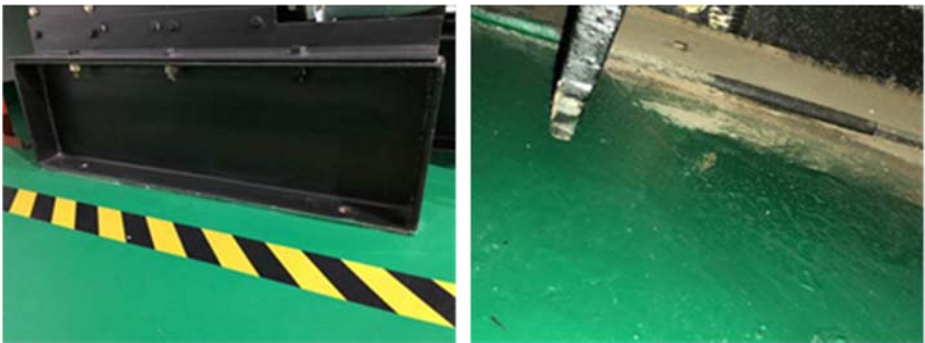
备用发电机未锚固直接放置于地面上，未设置螺栓连接未焊接

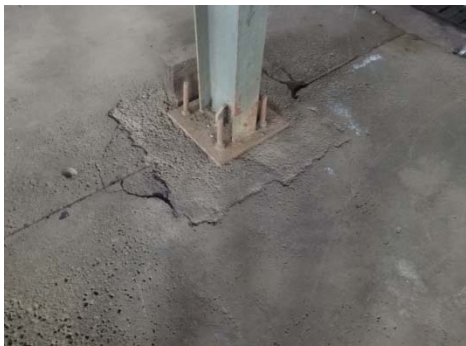
| <p>建筑物损坏概<br/>况</p> | <div data-bbox="1834 470 2258 791"></div> <p data-bbox="1887 808 2125 844">厂房屋盖局部有锈蚀</p> <div data-bbox="2270 470 2697 791"></div> <p data-bbox="2306 808 2671 844">厂房东侧出现约 2mm 长竖向裂缝</p> <div data-bbox="2053 1012 2487 1335"></div> <p data-bbox="2098 1352 2439 1386">机械锚固处附近地板出现凹陷</p> |

| <p>基本评价</p> | <p data-bbox="1875 1726 2145 1759">该建筑物抗震性能良好。</p> <p data-bbox="1875 1776 2564 1810">建议对损伤部位进行修缮，并加强对该建筑物的维修和检查。</p> |

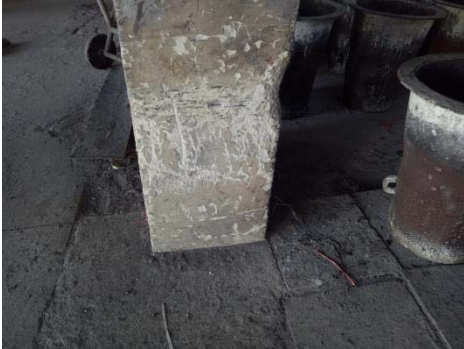
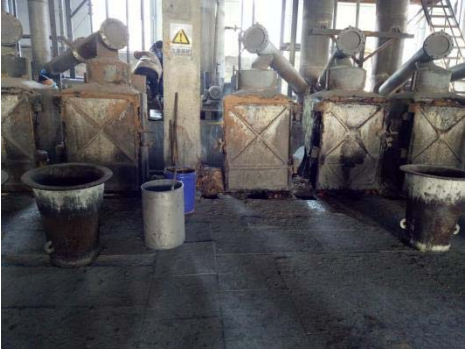
| 建筑物损坏概况 | <div></div> <div>柱表面有磨损</div> <div>设备与基础连接有锈蚀</div> |

| 基本评价 | 该建筑物抗震性能良好。<br>建议对损伤部位进行修缮，并加强对该建筑物的维修和检查。 |

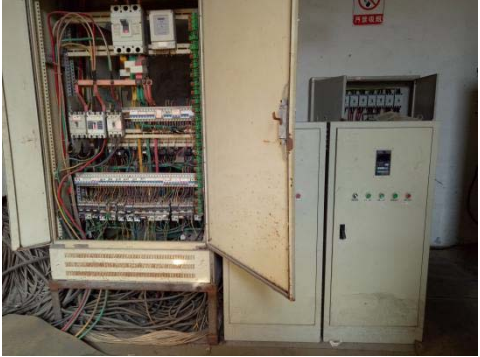
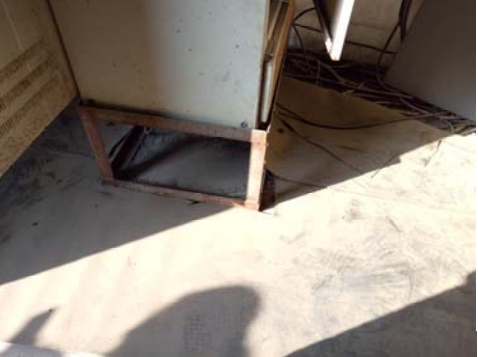
| | <div></div> <div>配电箱与基础无连接</div> |

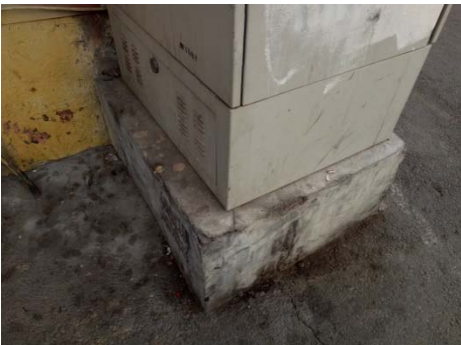
| 建筑物损坏概况 | <div></div> <p>该通信箱未锚固在石基上</p> |

| 基本评价 | <p>该建筑物抗震性能较差。</p> <p>建议对损伤部位进行修缮，并加强对该建筑物的锚固和维修。</p> |

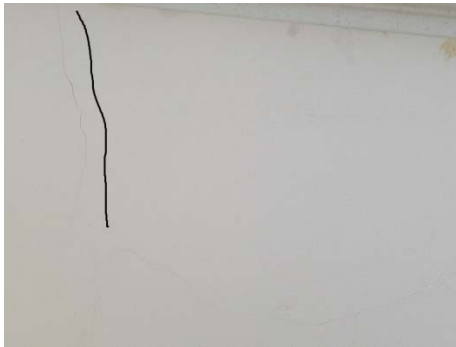
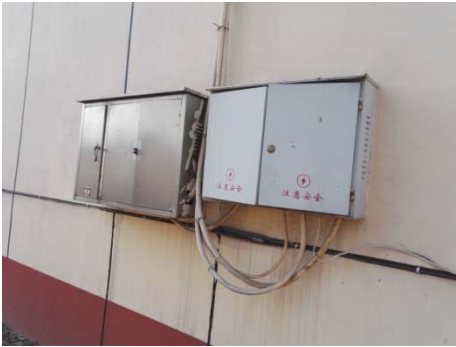
| | <div></div> <div>四层楼道西侧西墙窗下宽约 0.5mm 裂缝 四层西侧会议室北墙宽约 0.5mm 裂缝</div> <div></div> <div>四层西侧会议室北墙宽约 0.3mm 裂缝 四层东侧外墙多处宽约 0.3mm 裂缝</div> <div></div> <div>配电箱锚固良好</div> |

| 基本评价 | <div>该建筑抗震性能良好。</div> <div>建议对损伤部位进行修缮，并加强对该建筑物的维修和检查。</div> |

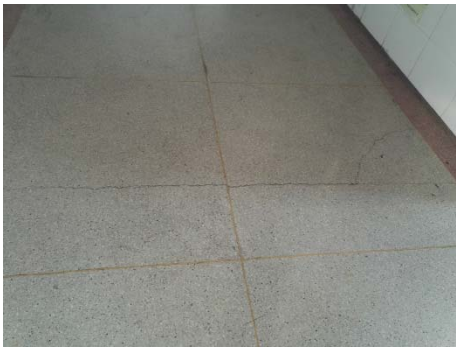
3 号楼 1 层东楼梯间宽约 0.4mm 裂缝

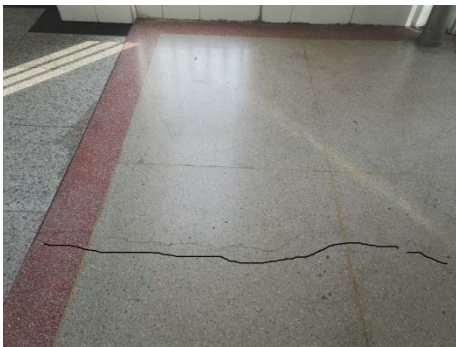
2、3 号楼连廊 1 层  
宽约 0.5mm 裂缝

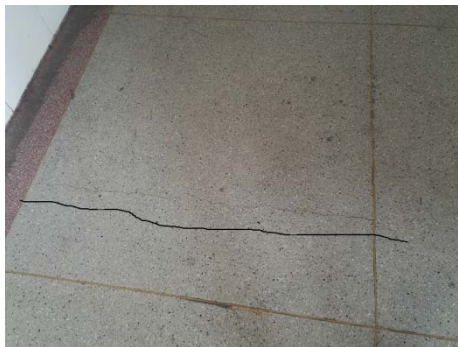
2 号楼东侧楼梯间处 1-4 层均出现宽约 0.4mm 裂缝

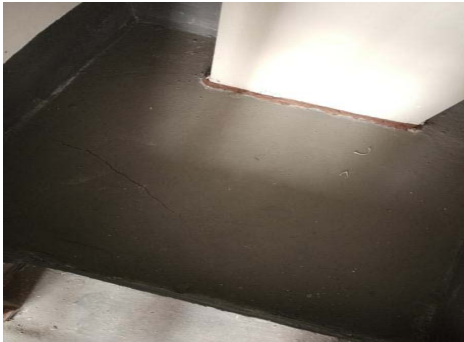
| | <br>机房层地面有宽约 2mm 的裂缝 | <br>机房层梁墙连接处存在宽约 1-2mm 的斜向裂缝 |

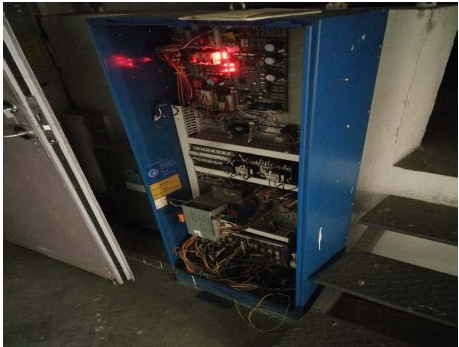
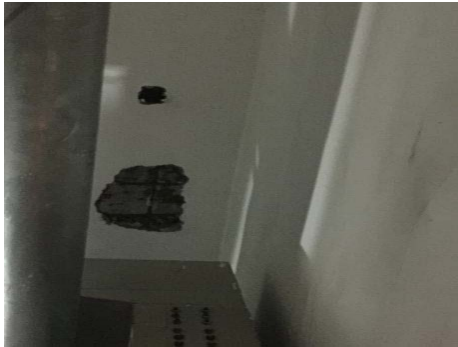
| 建筑物损坏概况 | <br>机房层配电箱损坏 | <br>地下一层顶板出现空洞 |

| 基本评价 | 该建筑抗震性能良好。<br>建议对损伤部位进行修缮，并加强对该建筑物的维修和检查。 | |

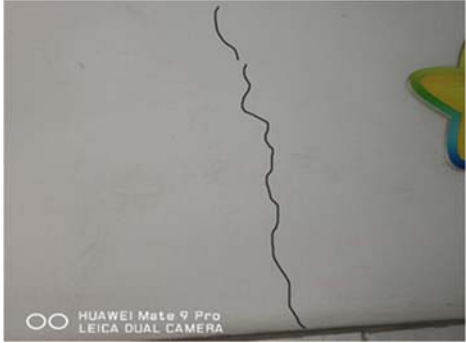
| | 4 层内墙出现 1mm 通长竖向裂缝 | |

| 基本评价 | 该建筑物抗震性能良好。<br>建议对损伤部位进行修缮，并加强对该建筑物的维修和检查。 | |

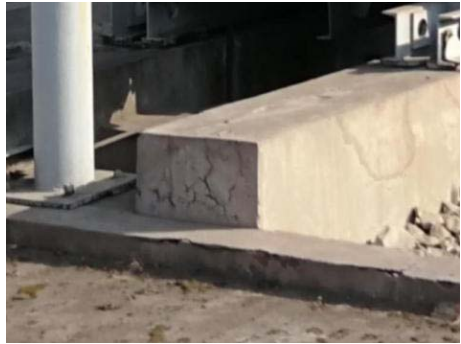
| | 混凝土底座出现不规则裂缝 | 变电室外墙体出现不规则 1.5mm 裂缝 |

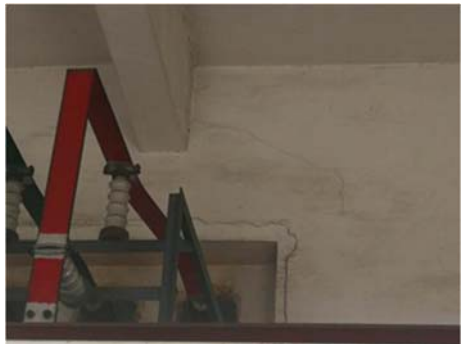
| | 变电室内墙 1mm 裂缝和下方出现环形 1.5mm 裂缝 | 变电室内设备采用焊接，焊点均较小，有漏焊情况 |

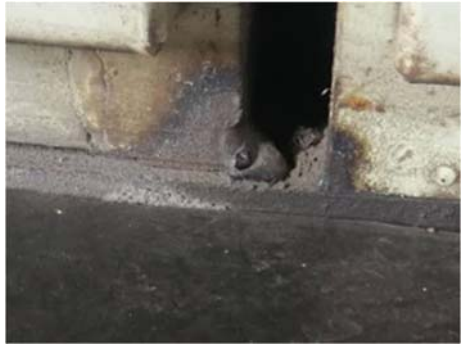
| | 变电室内设备采用焊接，焊点均较小，有漏焊情况 | |

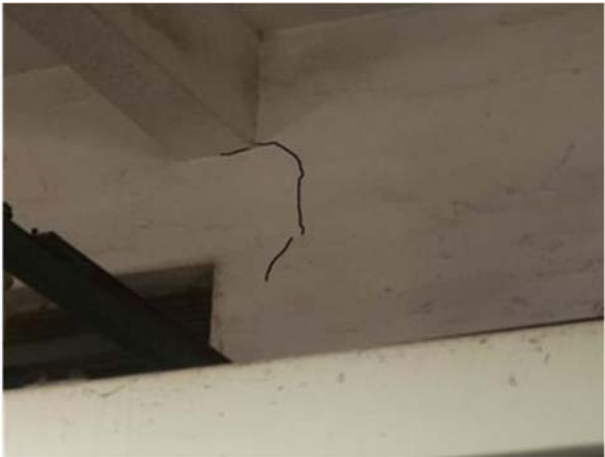
| 建筑物损坏概况 | <br>变电室内墙体大部分梁与承重墙之间出现 1mm 裂缝 |

| 基本评价 | 该建筑物抗震性能良好。<br>建议对损伤部位进行修缮，并加强对该建筑物的维修和检查及设备的锚固。 |
