专题报告之一

济宁市主城区  
重要建（构）筑物和主要基础设施  
抗震性能普查报告

山东建大建筑规划设计研究院

2019 年 3 月

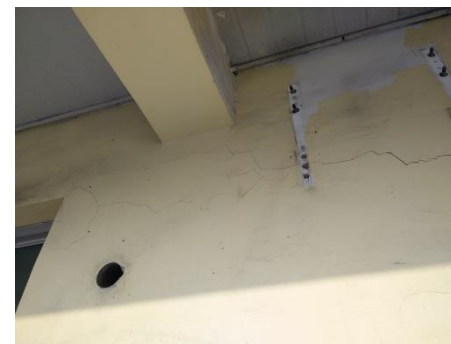
图 1.3

1、济宁市信慧化工科技有限公司办公楼：二层走廊东侧房间窗洞口位置内墙处存在斜向裂缝（约 1.5mm），如图 1.1 所示；二层走廊东侧房间门洞口位置内墙处存在水平裂缝，如图 1.2 所示；二层走廊位置内墙处存在水平裂缝（约 1.5mm），如图 1.3 所示；二层走廊中部某房间窗洞口位置内墙处存在水平裂缝，如图 1.4 所示；二层走廊中部某房间内墙破损严重并存在渗水现象，如图 1.5 所示；二层走廊西头位置内墙处存在通长的水平裂缝（约 2mm），如图 1.6 所示；一层至二层楼梯间内墙处存在水平及斜向裂缝（约 4mm），如图 1.7 所示；一层走廊位置梁侧存在通长水平裂缝（约 1.5mm），如图 1.8 所示；一层东头某房间门洞口位置内墙处存在斜向裂缝（内外一致，约 2mm），如图 1.9、图 1.10 所示；存储罐锈蚀，底座破损，如图 1.11 所示；建筑物外侧存在沉降缝，如图 1.12 所示。

建议对损伤墙体进行修缮，并对整个办公楼进一步检测鉴定，确定加固措施。

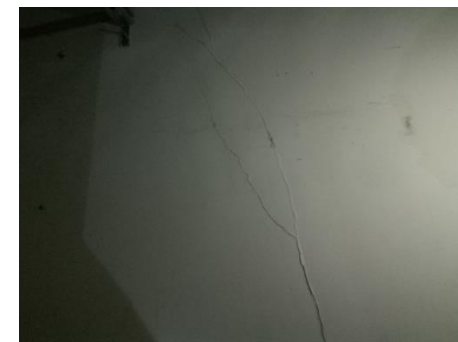
图 2.5

2、中国联通高新区分局浣河大楼：1层北侧楼梯间西内墙存在宽 1mm 竖向裂缝，如图 2.1 所示；2 层西侧楼梯出口存在宽 1-2mm 竖向贯通裂缝，如图 2.2 所示；2 层西侧电信机房地面存在宽 1mm 贯通横向裂缝，如图 2.3 所示；2 层机房南侧内墙存在宽约 1mm 斜裂缝，如图 2.4 所示；2 层机房中部区域存在由内墙顶至墙角宽约 1mm 斜裂缝，再由南墙角至北墙宽 1mm 横向贯通裂缝，如图 2.5、图 2.6、图 2.7 所示；2 层机房中部柱体存在宽 1-2mm 不规则裂缝，如图 2.8 所示；2 层机房南侧墙体存在较多宽约 1mm 斜裂缝，如图 2.9 所示；4 层东侧班前会议室南墙存在宽约 1mm 竖向贯通裂缝，如图 2.10 所示。

建议对损伤部位进行修缮，并对整个建筑进一步检测鉴定，确定加固措施。

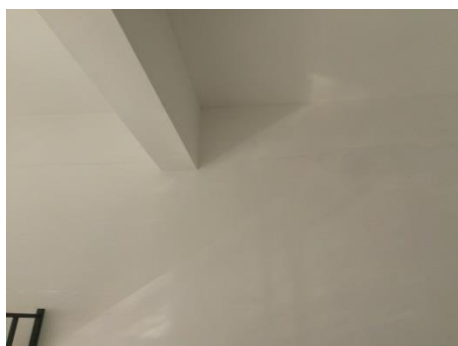
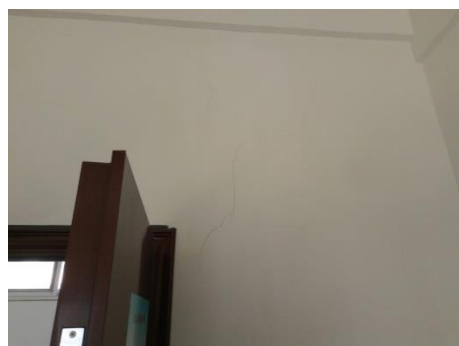
3、中国联通高新区分局宿舍楼：1 层餐厅房间上方存在宽约 2mm 的较长竖向裂缝，如图 3.1、图 3.2 所示；1 层楼梯间西侧墙存在宽约 1mm 的竖向横向裂缝，如图 3.3、图 3.4 所示；2 层宿舍阳台门上存在宽 1mm 竖向裂缝，阳台东面墙存在横向竖向裂缝，如图 3.5、图 3.6 所示；3 层宿舍东面墙存在横向裂缝，房间中段存在竖向贯通裂缝，如图 3.7、图 3.8 所示；3 层楼梯间窗上存在 45° 通长斜向裂缝，窗台下存在竖向裂缝，如图 3.9、图 3.10 所示；4 层宿舍内墙存在多处裂缝宽约 1mm 的竖向裂缝，如图 3.11、图 3.12 所示。

建议对损伤部位进行修缮，并对整栋宿舍楼进一步检测鉴定，确定加固措施。

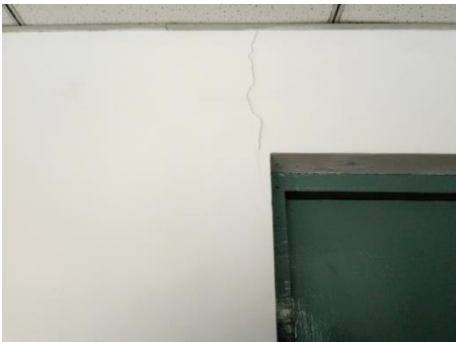
图 4.2

竖向裂缝，如图 4.1、图 4.2 所示；2 层东侧露天休息平台地面存在宽约 2mm 贯通裂纹，如图 4.3 所示；3 层北侧西部办公室门框侧向存在宽约 2mm 贯通竖向裂缝，如图 4.4 所示；2 层北侧办公室多处地板存在宽约 1mm 凹陷裂纹，如图 4.5、图 4.6 所示。

建议对损伤部位进行修缮，并对整栋办公楼进一步检测鉴定，确定加固措施。

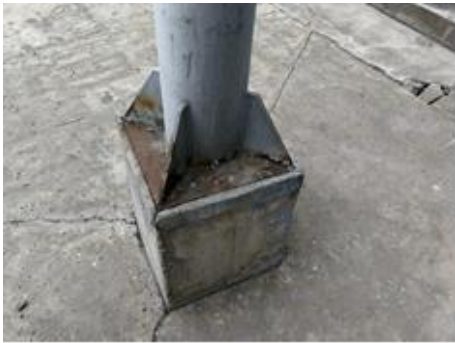
图 5.2

5、华能济宁电厂四期灰库：北侧牛腿存在宽度约 1-2mm 竖向裂缝，如图 5.1 所示；外侧柱底端锈蚀，如图 5.2 所示；西北侧柱钢筋外露，如图 5.3 所示；1 层内侧平台与墙柱连接处存在缝隙，如图 5.4 所示。

建议对损伤部位进行修缮，并对整个建筑物进一步检测鉴定，确定加固措施。

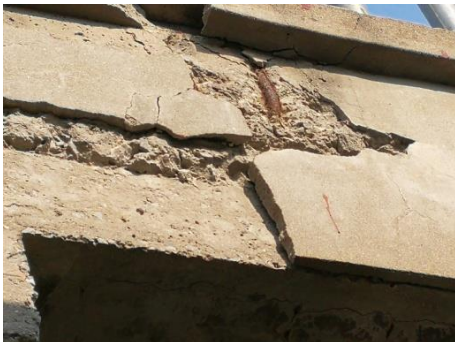
图 6.2

6、健康路运河路交叉路口桥：桥墩底部钢筋外露，如图 6.1 所示；桥侧面混凝土脱落，钢筋外露，如图 6.2、图 6.3 所示；桥底斜杆件节点处生锈，如图 6.4 所示。

建议对损伤部位进行修缮，并对整个桥梁进一步检测鉴定，确定加固措施。

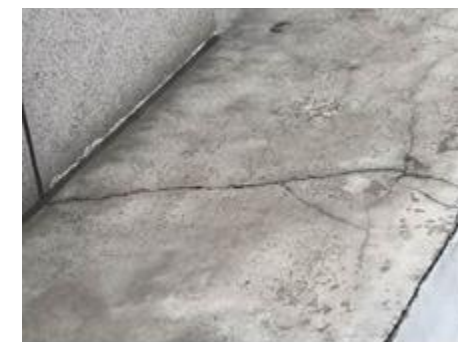
图 8.2

8、兖州区人民医院门诊楼：二层门诊楼至 2 号住院楼走廊悬挑板板顶斜裂缝，贯穿至板底，宽度约 1mm，如图 8.1、图 8.2 所示；负一层餐厅南门外墙与管道连接处多处裂缝，宽度约 3mm，如图 8.3、图 8.4 所示；负一层营养餐厅北侧外墙多道竖

建议对损伤部位进行修缮，并对整栋门诊楼进一步检测鉴定，确定加固措施。

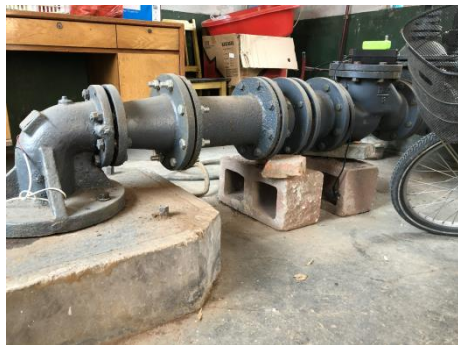
图 9.3

如图 9.1、图 9.2 所示；抽水泵管道未锚固，仅用砖块垫放，如图 9.3、图 9.4 所示；顶板梁跨中位置横向裂缝，宽度约 2mm，如图 9.5 所示。

建议对损伤部位进行修缮，并对整个设备区进一步检测鉴定，确定加固措施。

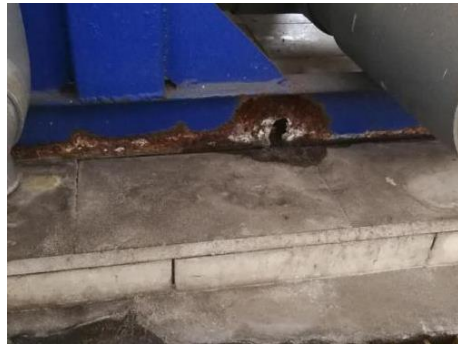
图 11.3

11、兖州聚源热电公司电厂设备区：过滤器管道直接摆放在支座上，如图 11.1 所示；水处理设备底座小部分埋于地下，大部分直接放在地上，如图 11.2 所示；水处理设备底座生锈严重，如图 11.3 所示；过滤器铆接在底座上，底座与地面焊接，铆钉与支座生锈严重，如图 11.4 所示；混合离子交换机支座连接处采用焊接，生锈严重，如图 11.5 所示；卸酸泵支座生锈变形严重，如图 11.6 所示；酸罐支座与混凝土脱离，变形严重，如图 11.7 所示；酸罐支座连接处焊点出现裂缝，角钢脱离，如图 11.8 所示；混凝土围墙出现不规则裂缝，如图 11.9 所示。

建议对损伤部位进行修缮，并对整个建筑物进一步检测鉴定，确定加固措施。
