济宁市主城区  
重要建筑物抗震性能基本情况  
普查报告

山东建大建筑规划设计研究院

2019 年 3 月

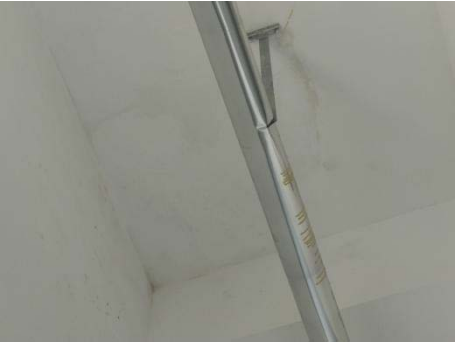
三层储备区局部顶板破损，存在漏水现象

| 基本评价 | <p>该建筑物抗震性能良好。</p> <p>建议对损伤部位进行修缮，并加强对该建筑物的维修和检查。</p> |

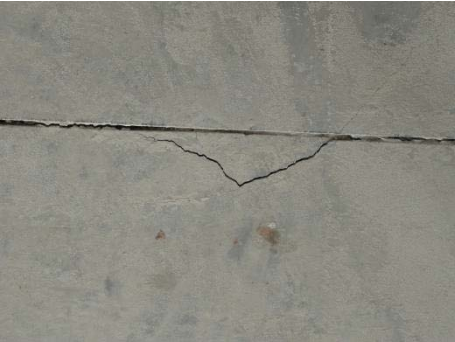
一、二、三层储备区西侧地面存在切割伸缩缝时形成的裂缝

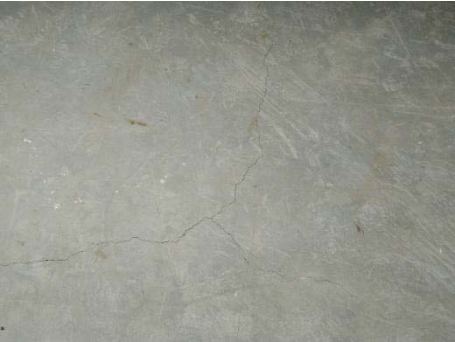
一、二、三层地面处存在多处裂缝（约 0.5mm）

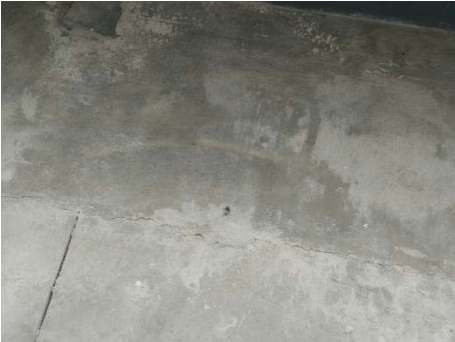
二、三层北侧贴近外墙位置处的地面存在后补混混凝土地板的现象（该位置处存在次梁）

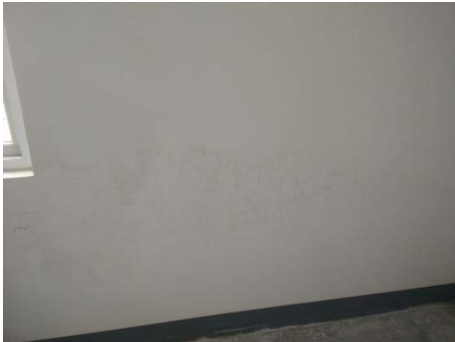
三层储备区北侧内墙破损并存在渗水现象

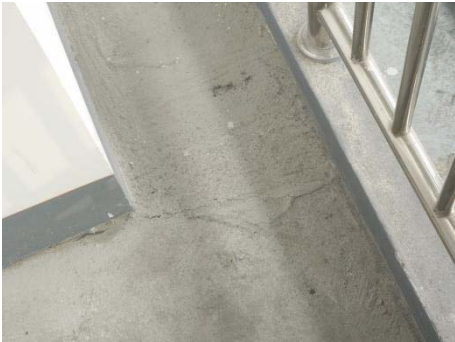
三层办公区北侧柱与地板连接处存在斜裂缝（约 1mm）

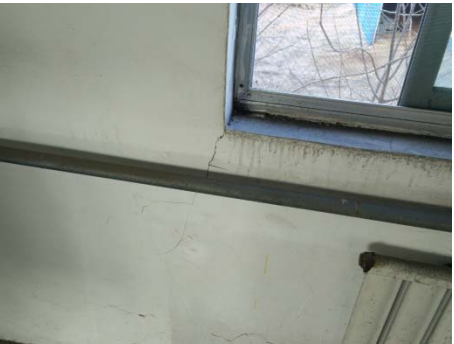
二层走廊东侧房间窗洞口位置内墙处存在斜向裂缝（约 1.5mm）

| 基本评价 | <div>该建筑物抗震性能较差。</div> <div>建议对损伤部位进行修缮，并对整个建筑物进行检测鉴定，确定加固措施。</div> |

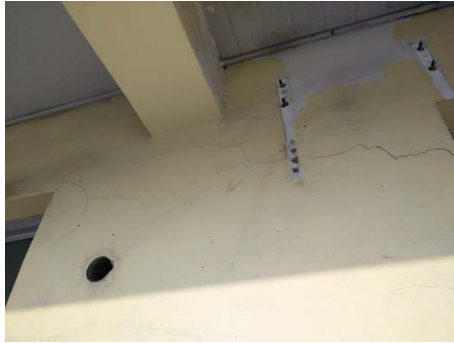
二层走廊位置内墙处存在水平裂缝（约 1.5mm）

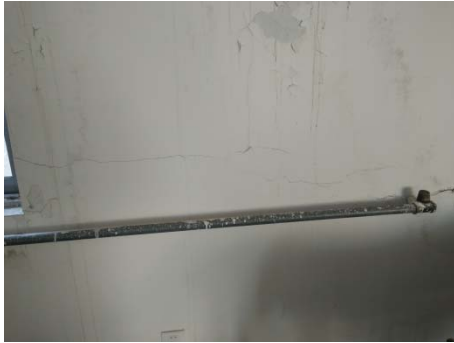
二层走廊中部某房间窗洞口位置内墙处存在水平裂缝

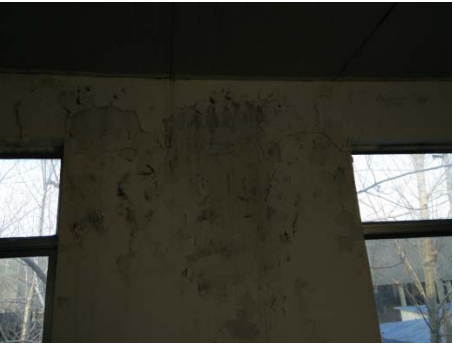
二层走廊中部某房间内墙破损严重，存在渗水现象

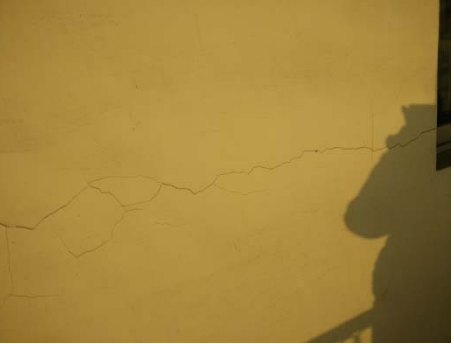
二层走廊西头位置内墙处存在通长的水平裂缝（约 2mm）

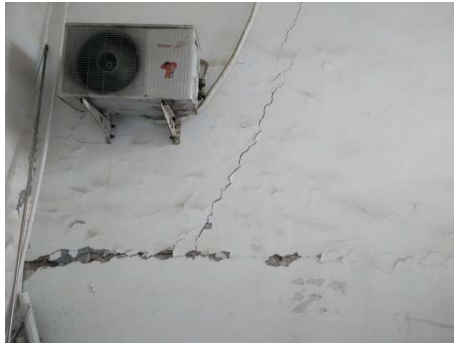
一层至二层楼梯间内墙处存在水平及斜向裂缝（约 4mm）

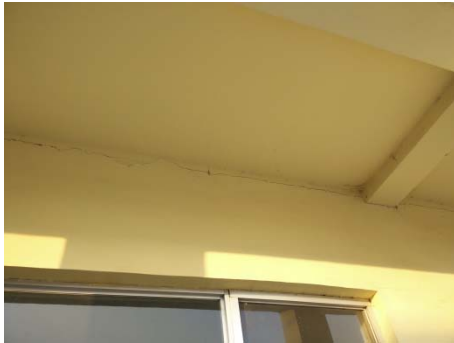
一层走廊位置梁侧存在通长的水平裂缝（约 1.5mm）

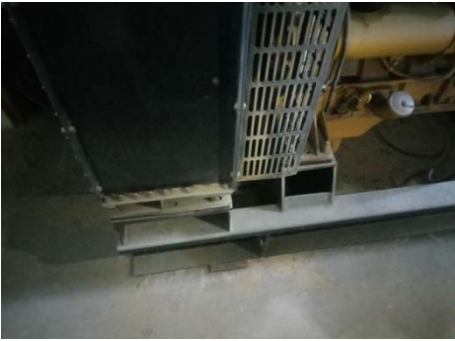
1 层配电室电机无锚固措施

| <div data-bbox="290 1726 397 1759" data-label="Text"> <p>基本评价</p> </div> | <div data-bbox="486 1698 1181 1787" data-label="Text"> <p>该建筑物抗震性能良好。<br/>建议对损伤部位进行修缮，并加强对该建筑物的维修和检查。</p> </div> |

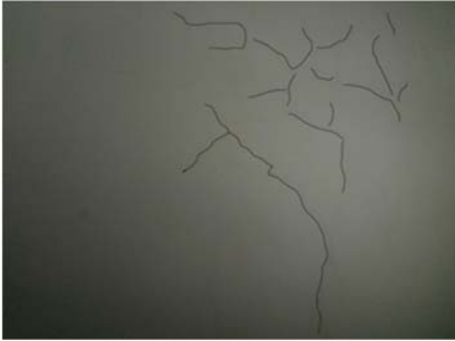
1 层配电室北侧墙体存在宽约  
0.5mm 网状裂纹

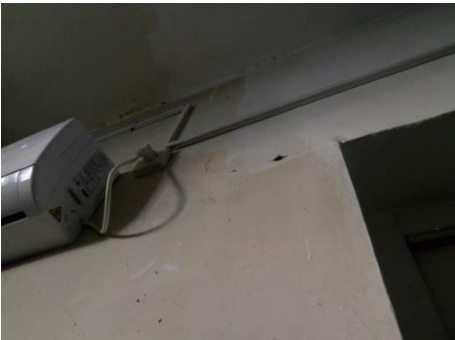
1 层配电室北侧门上存在宽约 2mm  
斜裂缝

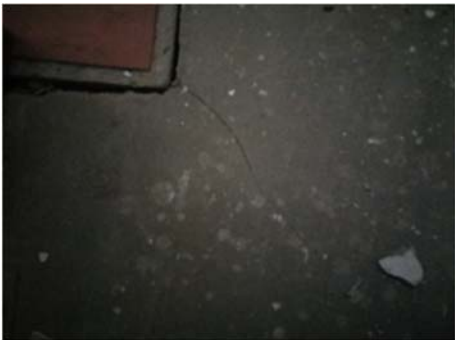
备用电机下侧存在宽约 2mm 斜裂缝

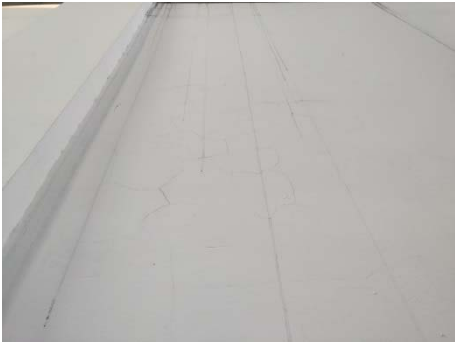
南墙外表面有网状裂缝

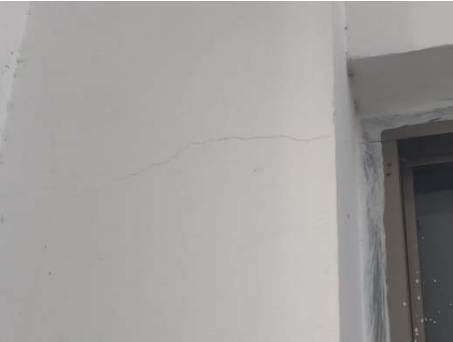
窗户连接处有横向裂缝宽度约 2~3mm

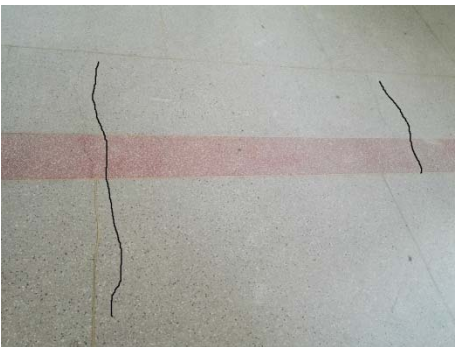
4 号楼东侧楼梯间处 1 层出现宽约 0.2mm 裂缝

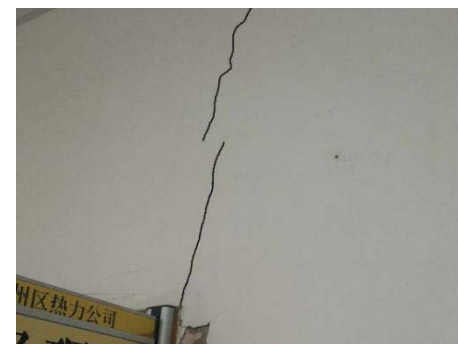
3~6 层内墙存在 1mm 竖向裂缝

| <p>基本评价</p> | <p>该建筑物抗震性能良好。<br/>建议对损伤部位进行修缮，并加强对该建筑物的维修和检查。</p> |

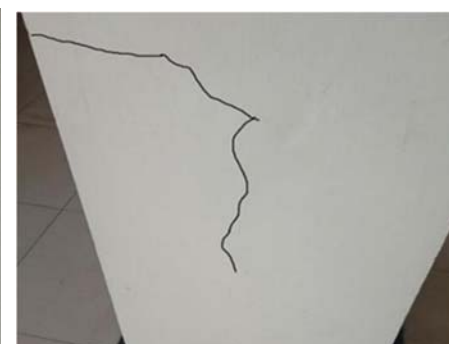
3、4 层部分柱存在宽约 1mm 的不规则裂缝

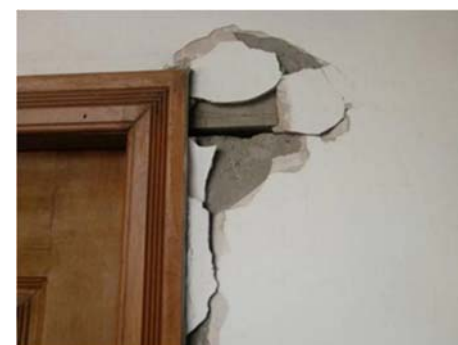
### 3 层墙内走线裸露
