济宁市主城区  
重要建筑物抗震性能基本情况  
普查报告

山东建大建筑规划设计研究院

2019 年 3 月

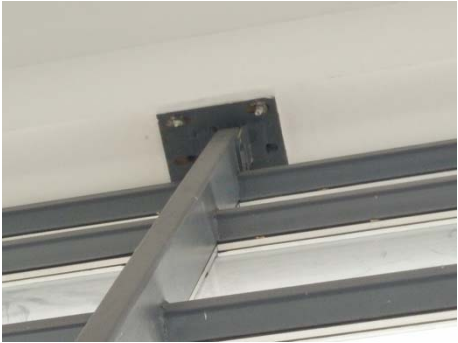
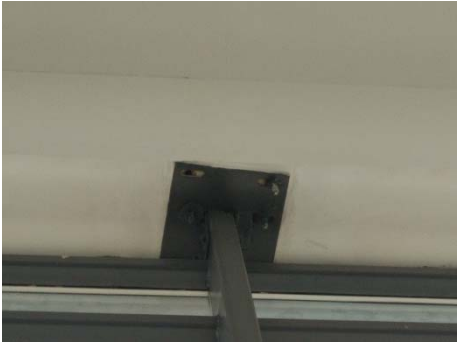
| 建筑物损坏概况 | <p>三层储备区幕墙与梁锚固连接处多处螺栓缺失（约 8 处）</p> |

| 基本评价 | <p>该建筑物抗震性能良好。</p> <p>建议对损伤部位进行修缮，并加强对该建筑物的维修和检查。</p> |

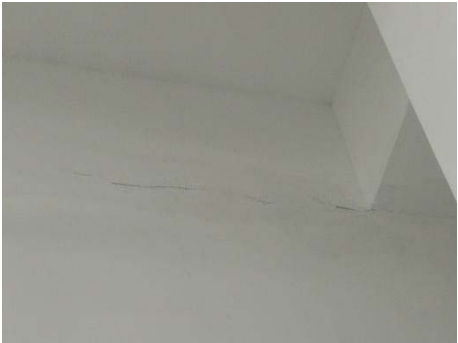
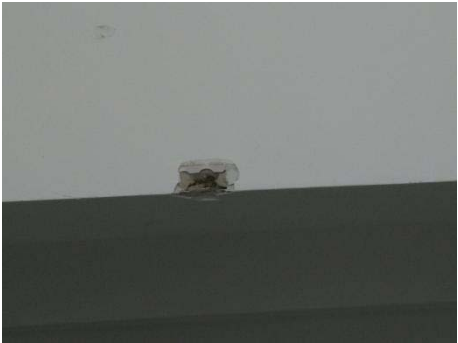
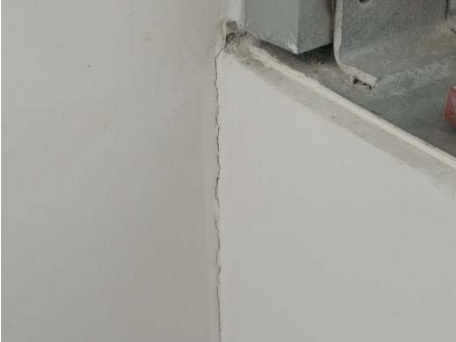
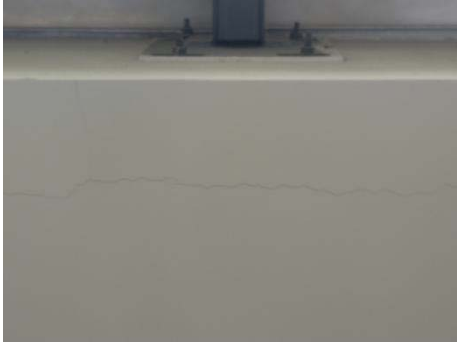
| | <p>三层储备区南侧及三层办公区北侧墙梁连接处存在横向裂缝</p> <p>二层至三层楼梯间的梯梁位置处存在破损现象</p> <p>二层储备区与办公区连廊位置的墙、柱连接处存在竖向裂缝</p> <p>二层储备区南侧靠窗位置内墙处存在通常的横向裂缝（约 1mm）</p> |

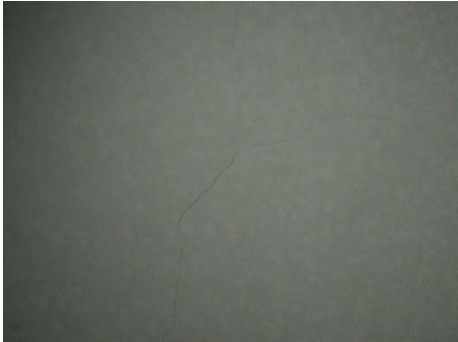
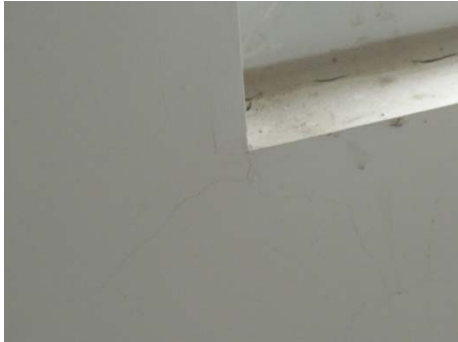
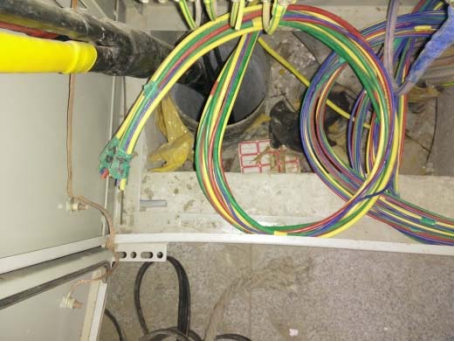
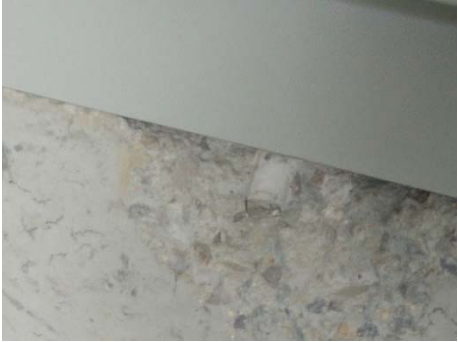
| 建筑物损坏概况 | <p>地下一层贴近楼梯间内墙处存在竖向及斜向裂缝（约 0.5mm）</p> <p>一层储备区北侧窗边内墙处存在斜向裂缝（约 0.5mm）</p> <p>动力柜锚固螺栓缺失，混凝土底座存在破损现象</p> |

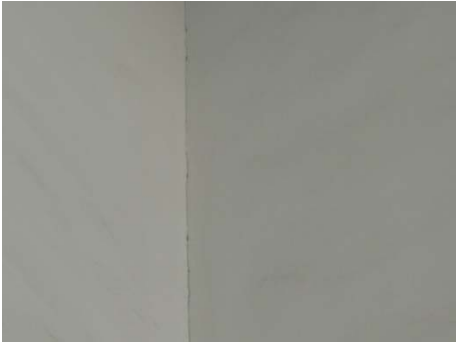
| | 二层至三层楼梯间位置内墙与柱<br>1、连接处存在竖向裂缝 | 三层营销部、总经理室外走廊位置<br>顶板存在通长的纵向裂缝 |

| 基本评价 | 该建筑物抗震性能良好。<br>建议对损伤部位进行修缮，并加强对该建筑物的维修和检查。 | |

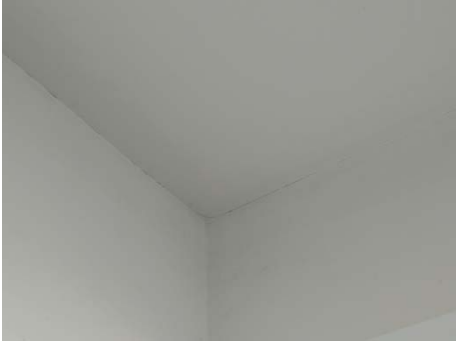
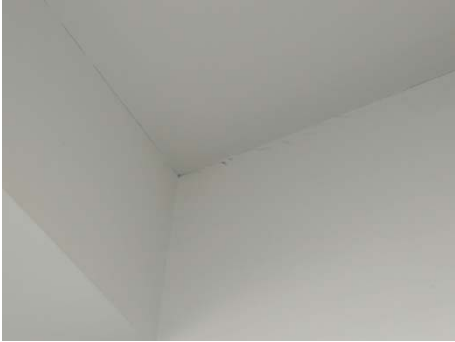
| | 二层及三层营销部、总经理室外走廊位置梁、板及墙、板连接处存在水平裂缝 | |

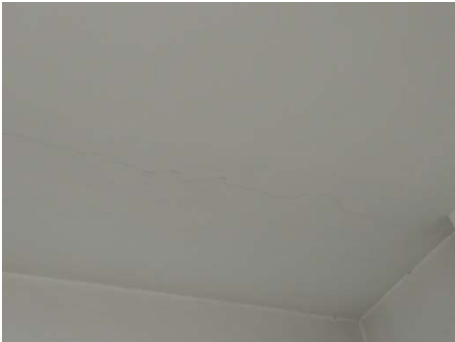
| | 三层走廊东头顶板存在通长的<br>纵向裂缝 | 二层走廊位置内墙处存在<br>多道斜向裂缝 |

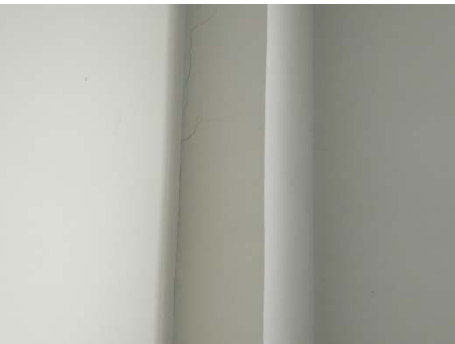
一层 106 室南、北两侧墙、柱连接位置处存在竖向裂缝，柱侧存在多道斜向裂缝

| 基本评价 | 该建筑物抗震性能良好。<br>建议对损伤部位进行修缮，并加强对该建筑物的维修和检查。 | |

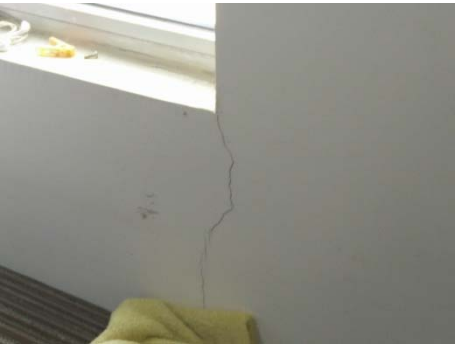
一层 106 室东侧门洞口位置内墙处存在竖向裂缝

一层 106 室西侧窗洞口位置内墙处存在窗台下沿通至地面的竖向裂缝

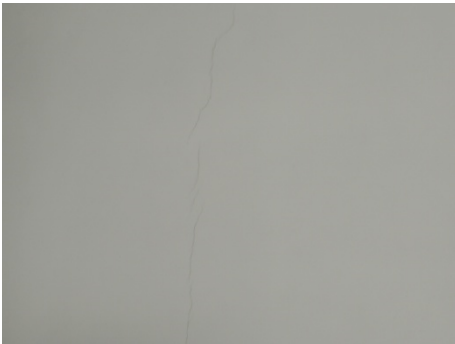
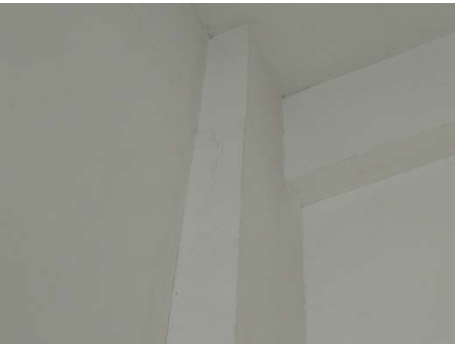
203、303、308、309、416、417、413、407、403、402、509、513、515 室外走廊位置内墙处存在地面通至顶板的通长裂缝

五层半楼梯间位置墙、柱连接处存在竖向裂缝，柱侧存在斜向裂缝

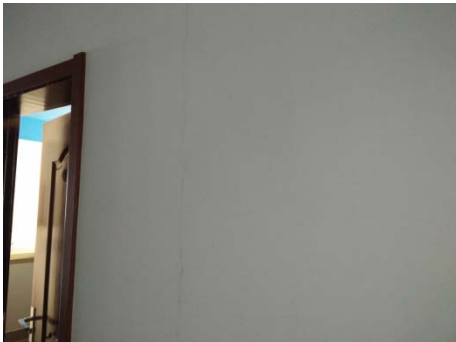
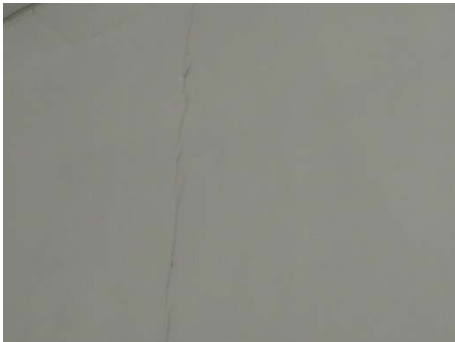
| | 513、515、416 室外走廊位置内墙处存在多道由地面通至顶板的竖向及多道斜向的通长裂缝（约 1.5mm） | |

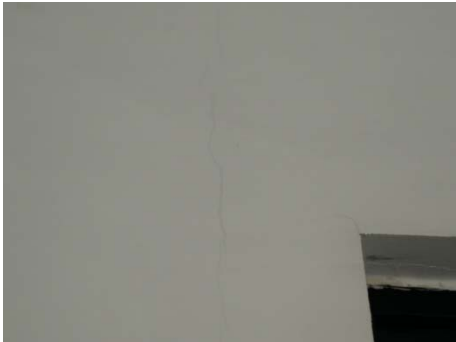
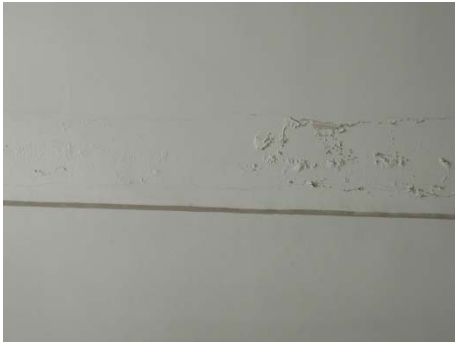
| | 五层半楼梯间位置内墙处存在竖向裂缝及通长的水平裂缝 | |

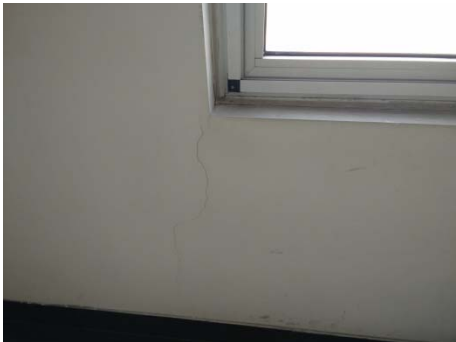
| | 一、二、三、四、五层电梯间外走廊北侧窗洞口下方内墙存在通至地面的斜向裂缝 | 101、102、103、111、112、211、209、208、207、205、203、201、303、305、307、308、403、407、408、416、415、412、411、410、501、502 室外走廊处存在门洞口顶角通至顶板的斜向裂缝（约 1mm） |

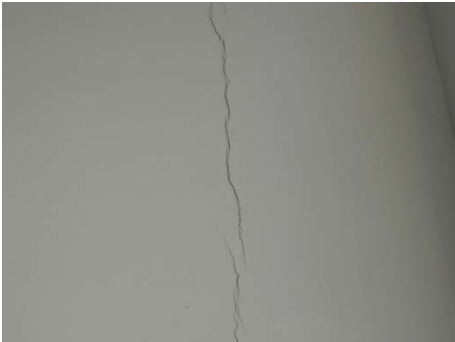
| | 一、二、三、四、五层走廊东头与西头处有贯通的竖向裂缝（约 1mm） | 四层 415 与 417 室外走廊位置内墙处存在水平裂缝 |

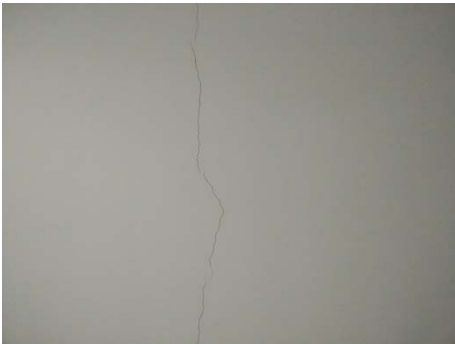
| | 三层 306 至 307 之间走廊位置内墙处存在由地面通至顶板的竖向裂缝 | 一、二、三、四、五层楼梯间内墙处存在竖向裂缝 |

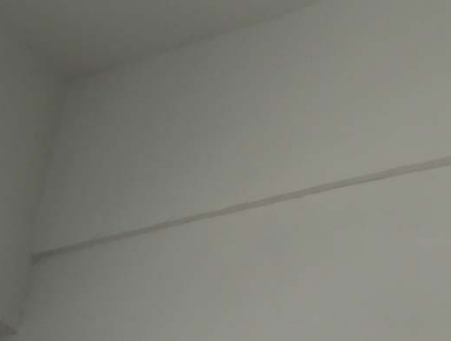
| | 三层资料室墙、梁连接处及梁侧存在水平裂缝 | |

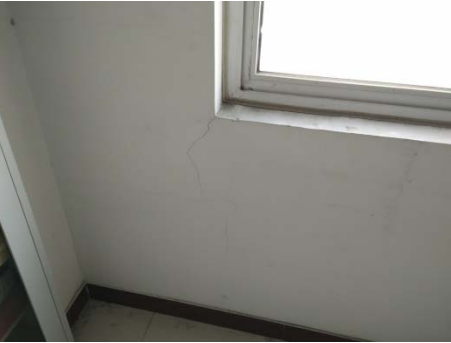
| | 三层资料室窗洞口位置处存在窗台下沿通至地面的斜裂缝 | 三层经理室及资料室东侧位置内墙处存在斜向裂缝 |

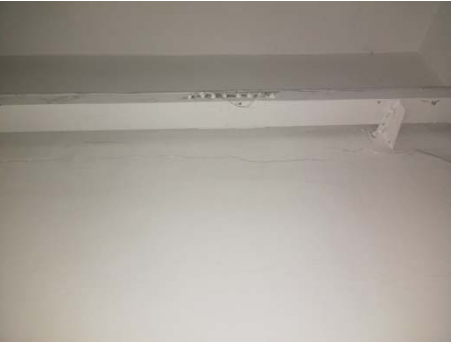
| | 三层资料室外侧走廊及走廊西头位置墙、梁连接处存在水平裂缝 | 二、三层正对楼梯口及经理室外侧走廊位置内墙处存在竖向裂缝 |

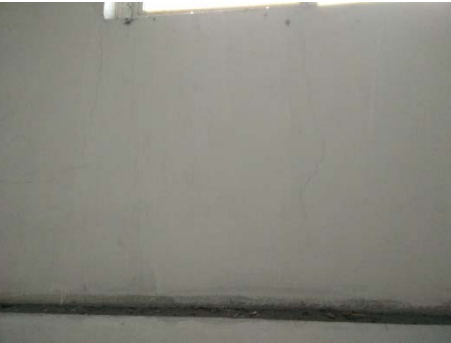
| | 二、三层楼梯间位置内墙处存在水平裂缝及竖向裂缝 | |

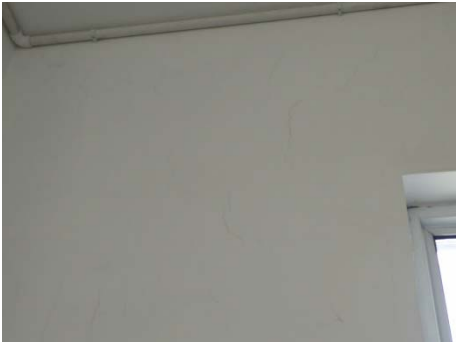
| | 四层诵读室外走廊位置窗户处存在多道内墙裂缝 | 四层实验室、科技活动室及诵读室西侧及南侧位置墙、柱连接处存在竖向裂缝（约 1mm） |

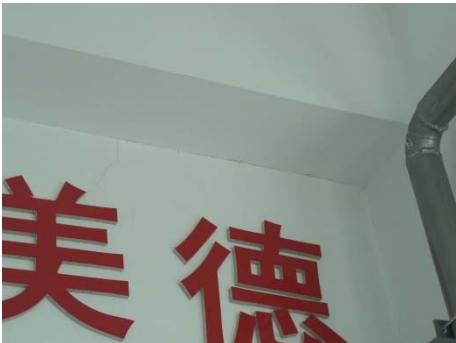
| | 四层诵读室北侧位置墙、梁连接处存在裂缝 | 四层实验室及诵读室东侧窗户内墙处存在竖向裂缝 |

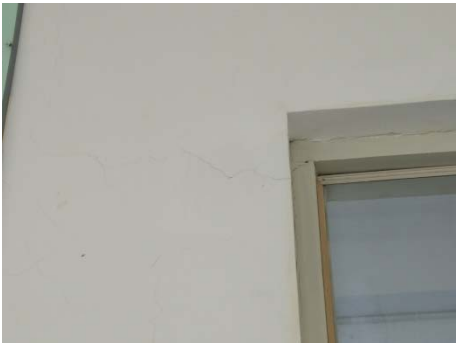
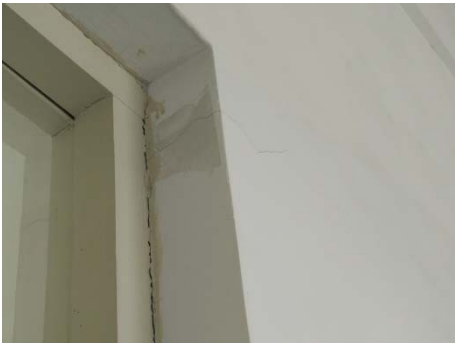
| | 四层绘画室及科技活动室后门位置内墙处内外相同位置均存在斜裂缝 | |

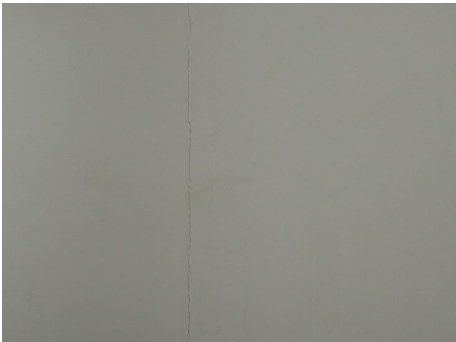
| | 四层棋艺室南侧及心理咨询室东侧梁下内墙位置处存在竖向裂缝 | 三层至四层楼梯间内墙位置处存在竖向及斜向裂缝（约 1mm） |

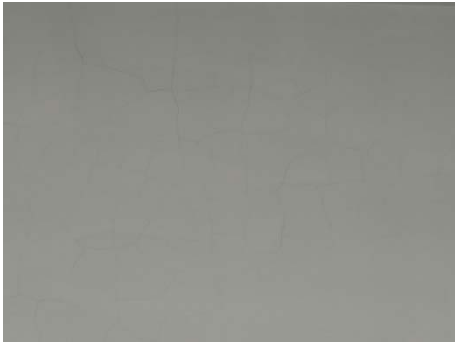
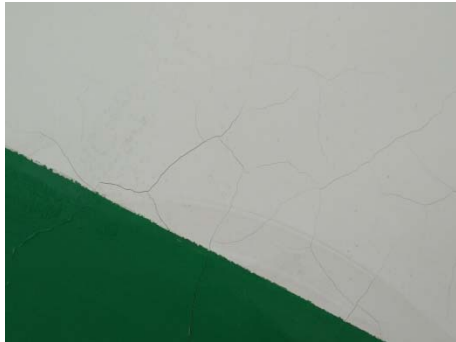
| | 三层计算机资料及工作室外侧走廊位置内墙处以及四层走廊及室内内墙处大面积存在多道裂缝（约 0.5mm） | |

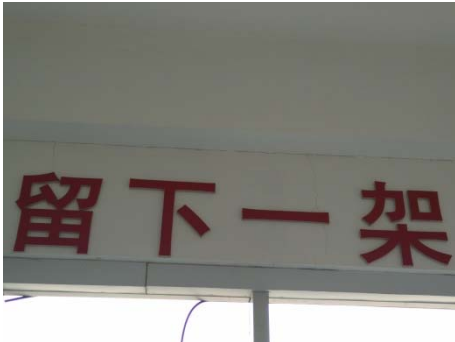
| | 三层学生阅览室西侧窗洞口位置墙、梁连接处存在横向裂缝，内墙处存在竖向裂缝（约 1.5mm） | 三层五年级二班教室外走廊及楼梯间墙、梁连接处存在横向裂缝 |

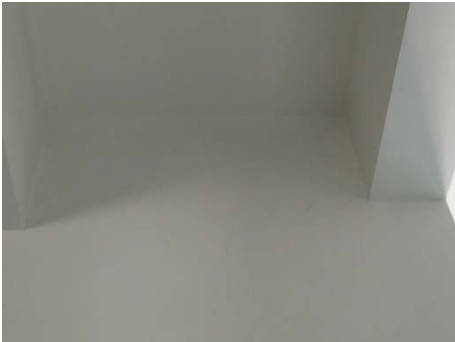
| | 二层二年级三班外侧走廊位置内墙处存在多道斜向裂缝 | 一层走廊东侧及北侧位置墙、柱连接处存在竖向裂缝（约 2mm） |

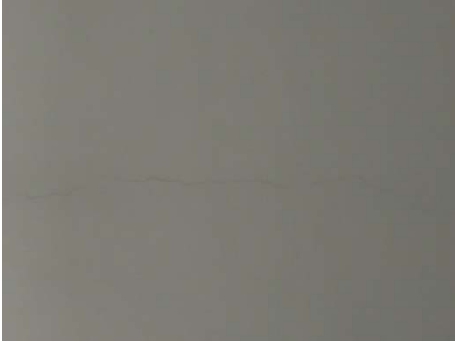
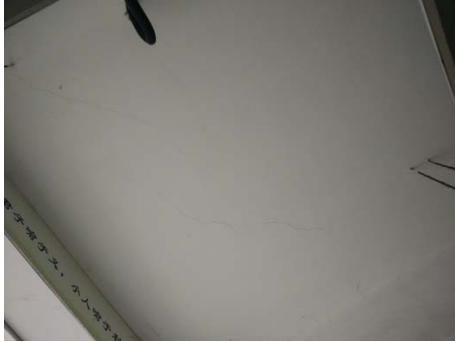
| | 一层走廊位置顶板处存在通长的斜向及纵向裂缝（二楼所见裂缝一致） | |

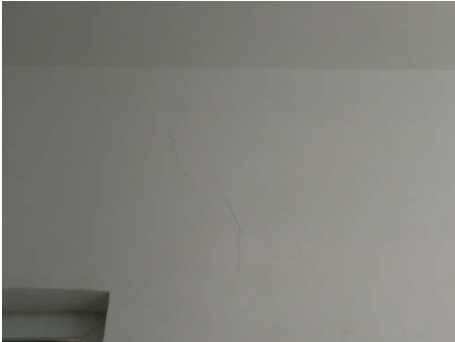
| | 一层一年级三班外侧走廊位置门口内墙处存在通至板底的竖向裂缝 | 一层一年级二班后门外侧走廊位置内墙处存在斜向裂缝（约 1mm） |

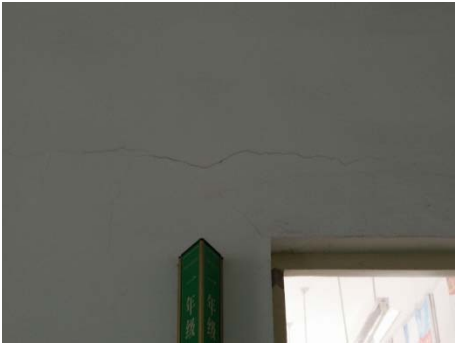
| | 一层一年级一班门洞口外侧走廊位置内墙处存在横向裂缝（约 1mm） | 十里营社区公交站牌对过变电箱箱体螺栓缺失 |

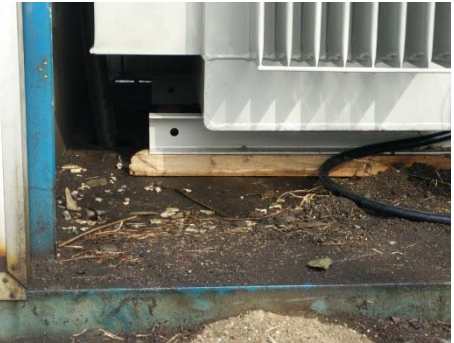
| | 十里营社区公交站牌对过变电箱变压器底座无锚固，箱体四周锈蚀 | |

| 基本评价 | 该建筑物抗震性能良好。<br>建议对损伤部位进行修缮，并加强对该建筑物的维修和检查。 | |

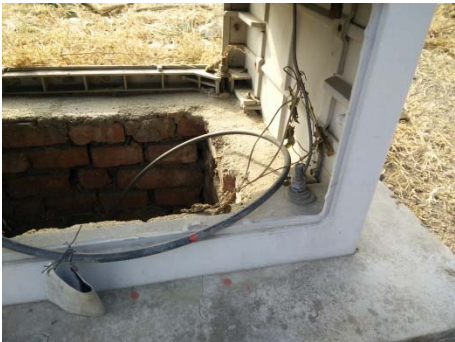
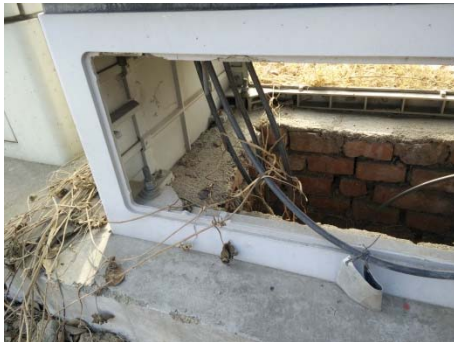
| | 开源路上电信通信箱下面破损 | |

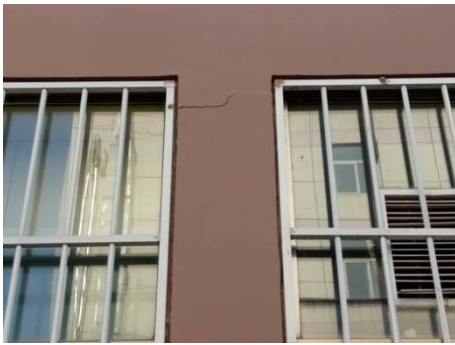
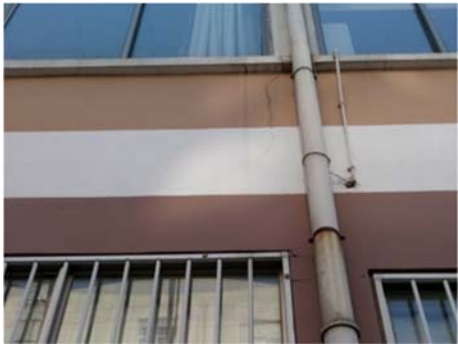
| <p>建筑物损坏概况</p> | <div data-bbox="1834 434 2258 756"> </div> <div data-bbox="1860 772 2220 842"> <p>1 层北侧外墙存在宽约 2mm 窗间<br/>横向裂缝</p> </div> <div data-bbox="2270 434 2697 756"> </div> <div data-bbox="2270 772 2691 804"> <p>北侧外墙多处存在宽 1mm 窗下斜裂缝</p> </div> <div data-bbox="2056 976 2481 1299"> </div> <div data-bbox="2047 1316 2490 1348"> <p>4 东侧层楼梯间存在宽 0.5mm 横向裂缝</p> </div> |

| <p>基本评价</p> | <p>该建筑物抗震性能良好。</p> <p>建议对损伤部位进行修缮，并加强对该建筑物的维修和检查。</p> |

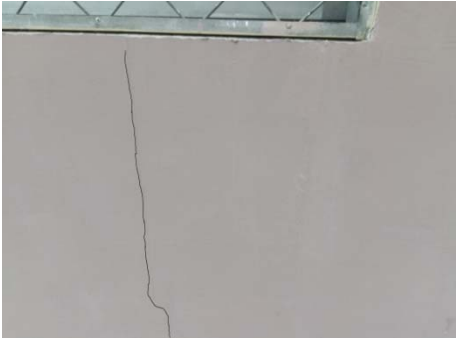
| | 西侧外墙窗下存在宽约 1mm 竖向贯通裂缝 | 1 层南侧办公室门上方存在宽约 1mm 竖向裂缝 |

| | 该建筑物抗震性能良好。<br>建议对损伤部位进行修缮，并加强对该建筑物的维修和检查。 | |

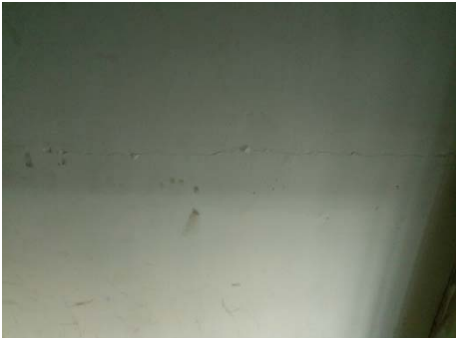
| | 1 至 2 层南侧楼梯间存在宽约 1mm 横向贯通裂缝 | 2 至 3 层北侧楼梯间墙体存在宽约 1mm 竖向裂缝 |

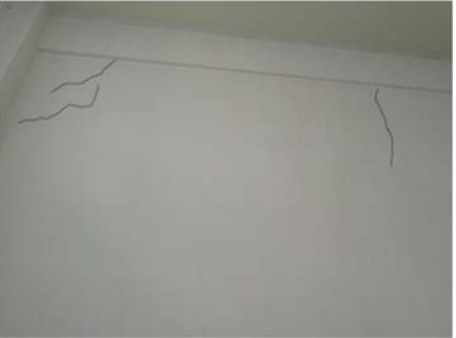
| | 2 至 3 层北侧楼梯间墙体存在宽约 1mm 斜向裂缝 | 2 层东南侧中柱存在宽约 0.6mm 不规则裂缝 |

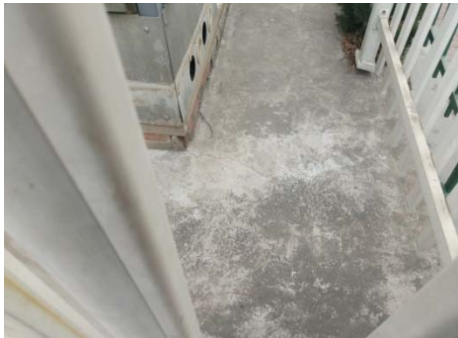
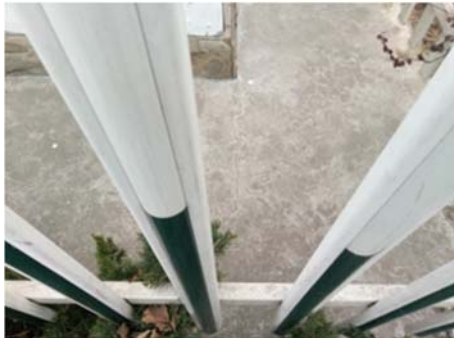
| <p>建筑物损坏概<br/>况</p> | <div style="display: flex; justify-content: space-around; align-items: center;"> </div> <div style="display: flex; justify-content: space-around; margin-top: 10px;"> <p>底座东北角存在宽约 2mm 斜裂缝</p> <p>底座东南角存在宽约 1mm 竖向裂缝</p> </div> |

| <p>基本评价</p> | <p>该建筑物抗震性能良好。</p> <p>建议对损伤部位进行修缮，并加强对该建筑物的维修和检查。</p> |

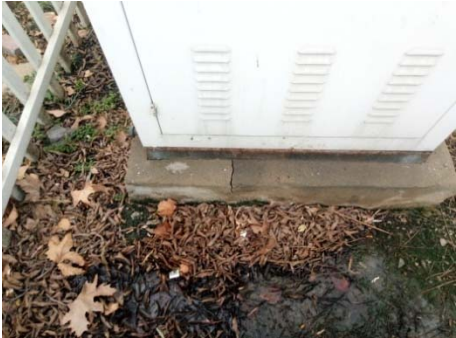
| 建筑物损坏概况 | <div></div> <div>混凝土底座存在宽约 3mm 裂缝</div> <div>底座锈蚀较严重</div> |

| 基本评价 | <p>该建筑物抗震性能良好。</p> <p>建议对损伤部位进行修缮，并加强对该建筑物的维修和检查。</p> |

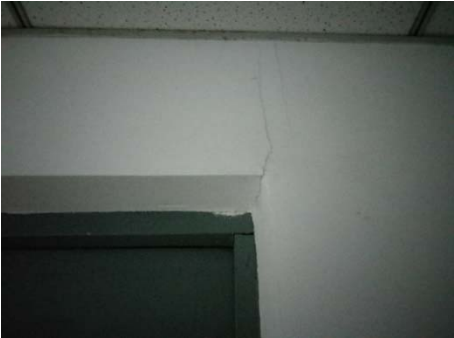
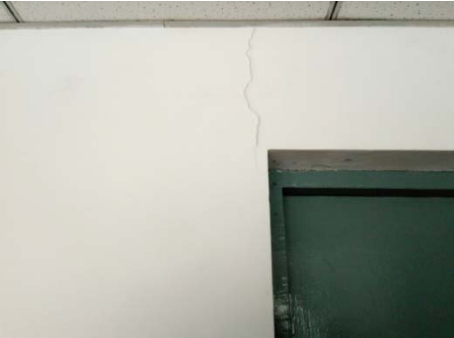
| 建筑物损坏概况 | <div></div> <p>1-5 楼大多数门框上方存在宽约 1mm 竖向裂缝</p> |

| | <p>该建筑物抗震性能较差。</p> <p>建议对损伤部位进行修缮，并对整个建筑物进行检测鉴定，确定加固措施。</p> |

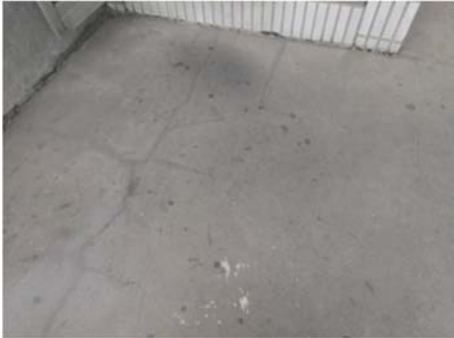
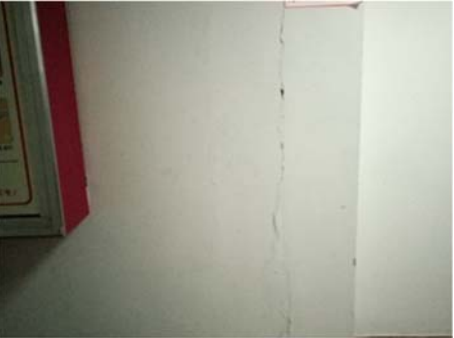
| | <div></div> <p>2 层东侧露天休息平台地面存在宽约 2mm 贯通裂纹</p> <p>3 层北侧西部办公室门框侧向存在宽约 2mm 贯通竖向裂缝</p> |

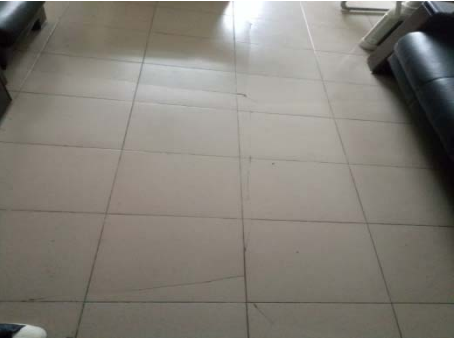
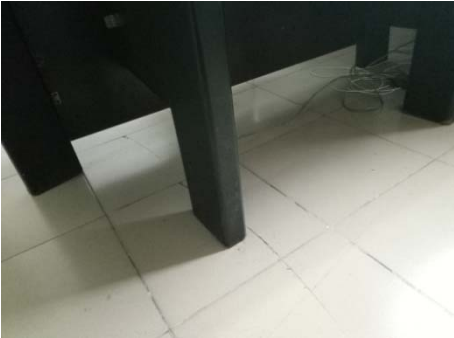
| | <div></div> <p>2 层北侧办公室多处地板存在宽约 1mm 凹陷裂纹</p> |

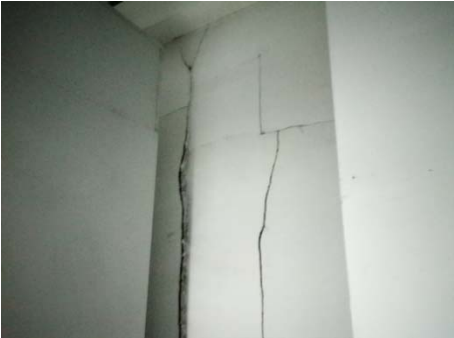
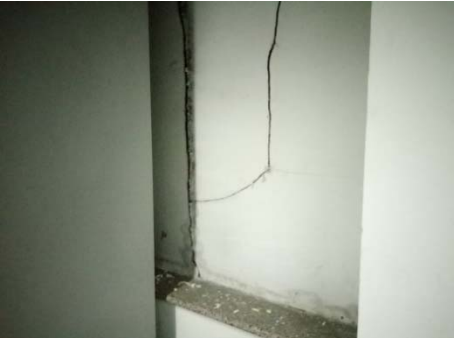
| | 5 层机房多处挡光隔板存在宽约 3mm 较大裂缝 | |

| 基本评价 | <p>该建筑物抗震性能良好。</p> <p>建议对损伤部位进行修缮，并加强对该建筑物的维修和检查。</p> |

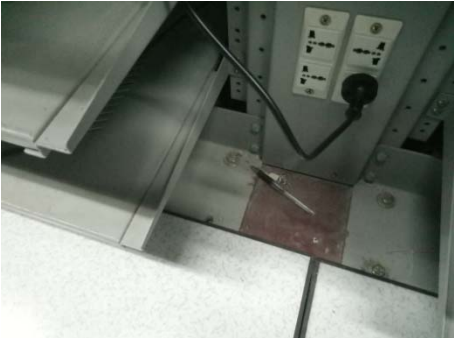
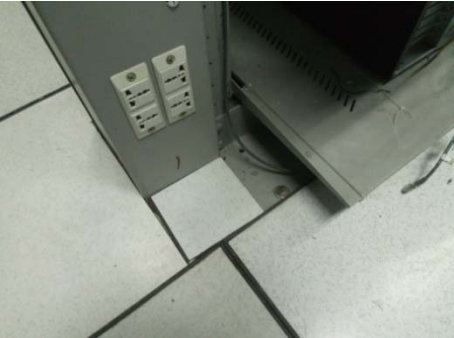
| | 5 层机房南侧中部设备锚固螺栓缺失 | |

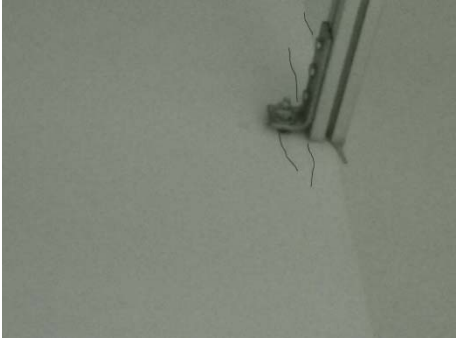
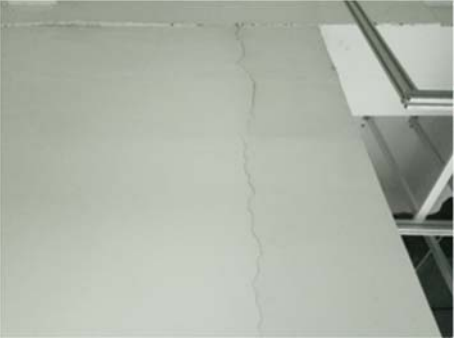
| | 5 层机房西侧墙体与支架连接处存在宽约 1mm 竖向裂缝 | 5 层机房中部剪力墙存在较长宽约 1mm 竖向裂缝 |

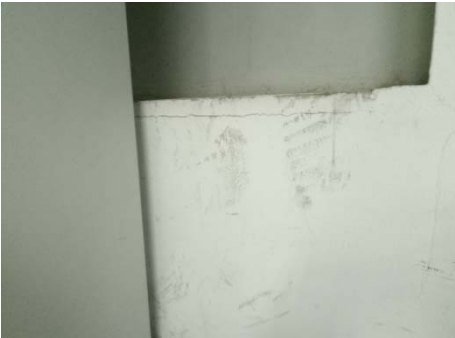
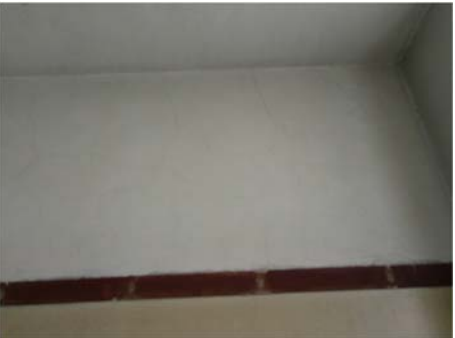
| | 5 层南侧窗台下存在宽约 1mm 横向贯通裂缝及竖向裂缝 | 1 层收发室内墙存在宽约 0.5mm 网状裂缝 |

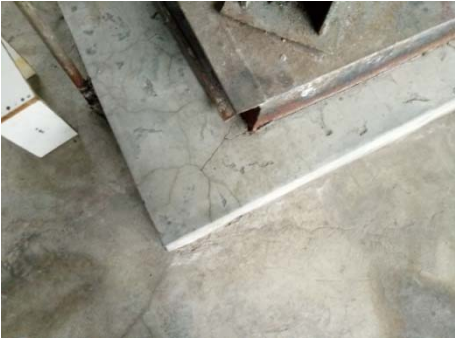
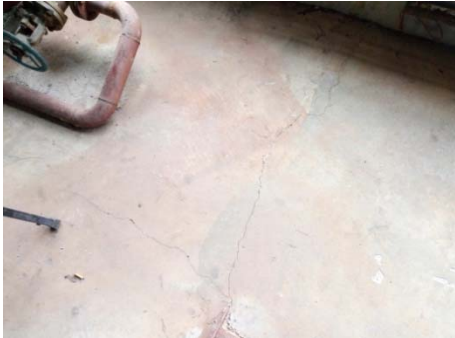
| | 副楼 2 层空调机房内大部分设备底座存在宽 2-3mm 较长斜向裂缝 | |

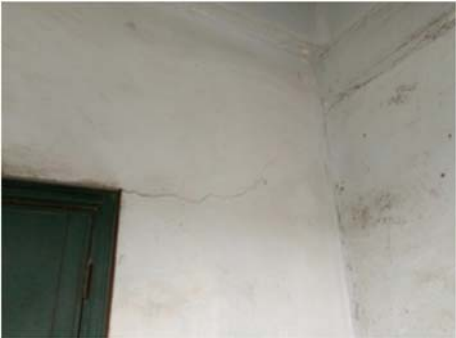
| | 副楼楼底东门门框上方存在宽约 2mm 斜裂缝 | |

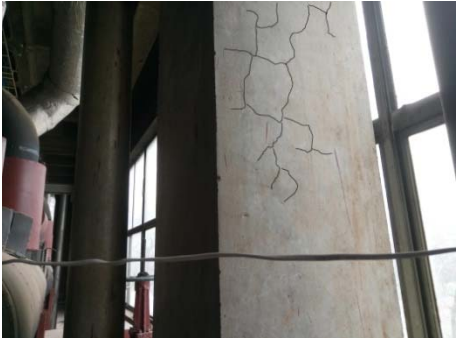
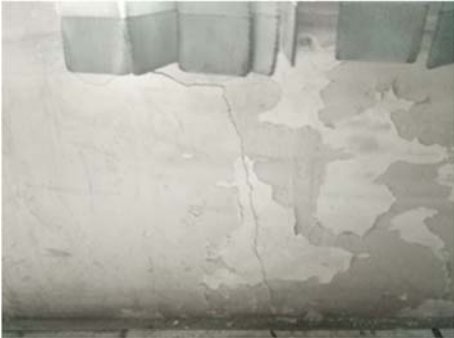
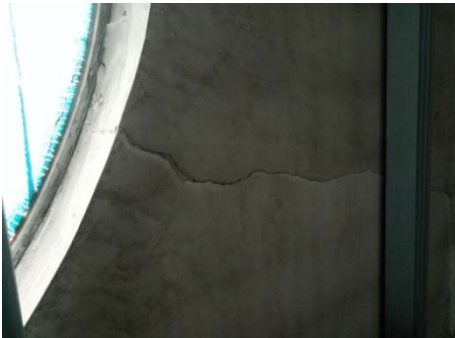
| 建筑物损坏概况 | <div><p>副楼 2 层空调机房北侧柱多处存在宽 1mm 网状裂纹</p></div> <div><p>副楼 3 层动力机房南侧窗下存在宽 1mm 竖向贯通裂缝</p></div> <div><p>副楼 3 层动力机房西侧圆窗存在宽约 3mm 横向贯通裂缝</p></div> |

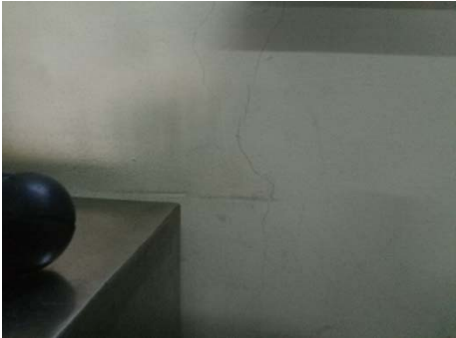
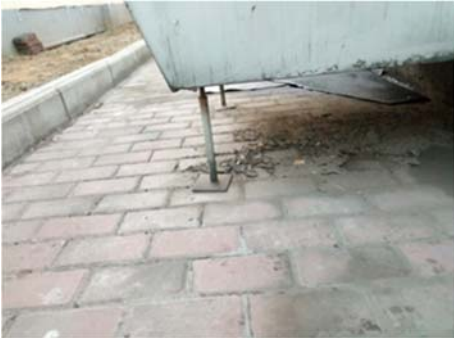
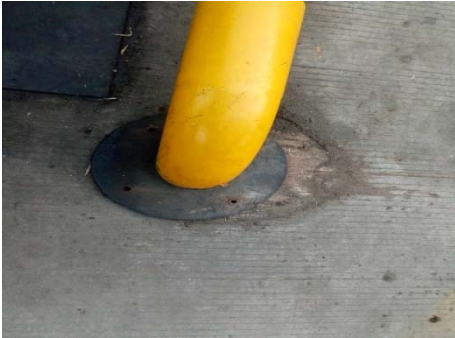
| 建筑物损坏概况 | <div><p>中部办公室东侧窗下存在宽 1mm 竖向贯通裂缝</p></div> <div><p>压缩天然气处理室通风口底部未锚固</p></div> <div><p>压缩天然气处理室西侧车辆停靠支撑杆锚固缺失</p></div> |

| 基本评价 | <p>该建筑物抗震性能良好。</p> <p>建议对损伤部位进行修缮，并加强对该建筑物的维修和检查。</p> |

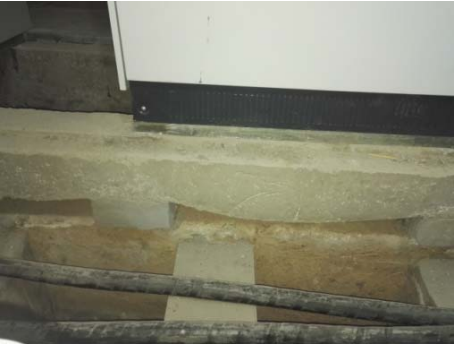
| 建筑物损坏概况 | <div></div> <p>供电源底座支撑在地梁上，且无螺栓连接。</p> |

| 基本评价 | <p>该建筑物抗震性能基本良好。</p> <p>建议对整个配电室进一步检测鉴定，并加强对该建筑物的维修、检查 and 设备的锚固。</p> |

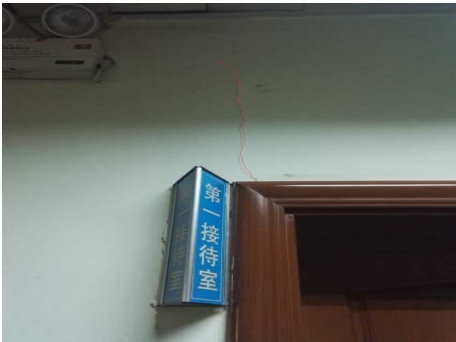
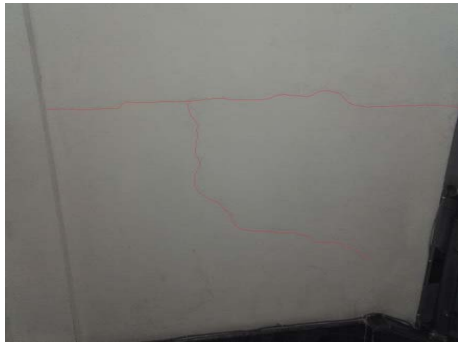
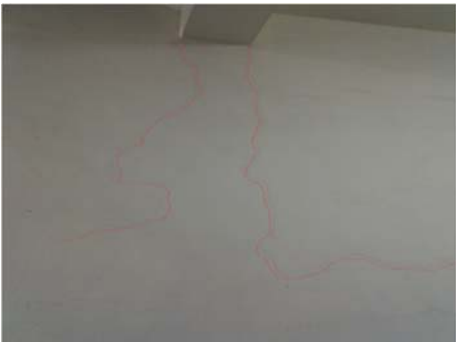
| <p>建筑物损坏概<br/>况</p> | <div style="display: flex; flex-wrap: wrap;"> <div style="width: 50%;"> <p>2 层门上存在约 1-2mm 竖向裂缝</p> </div> <div style="width: 50%;"> <p>4 层楼梯处存在约 1-2mm 水平和竖向裂缝</p> </div> <div style="width: 50%;"> <p>5 层楼梯梁下存在 2-3mm 竖向裂缝</p> </div> <div style="width: 50%;"> <p>4 层楼梯处存在 2-3 mm 纵向通长裂缝</p> </div> </div> |
| <p>基本评价</p> | <p>该建筑物抗震性能基本良好。<br/>建议对损伤部位进行修缮，并加强对该建筑物的维修和检查。</p> |

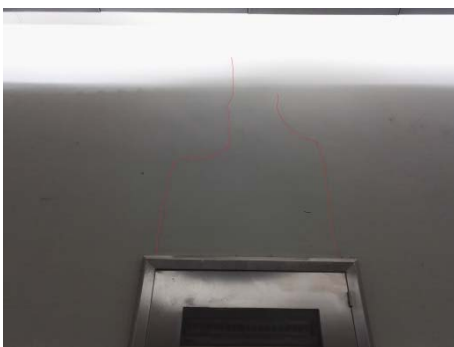
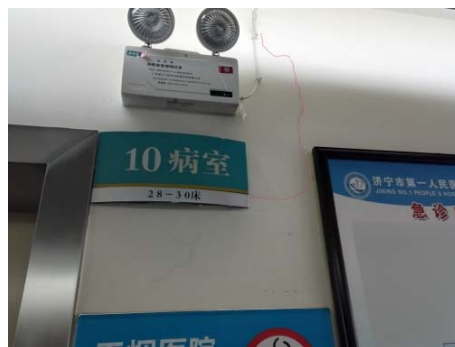
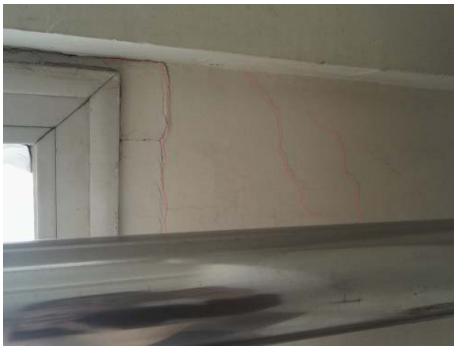
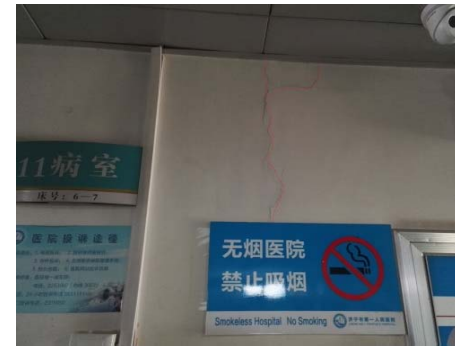
| <p>建筑物损坏概况</p> | <div style="display: flex; flex-wrap: wrap;"> <div style="width: 50%;"> <p>1 层洗胃间门上存在 1-2mm 竖向裂缝</p> </div> <div style="width: 50%;"> <p>3 层 10 病室墙体存在 1-2mm 竖向裂缝</p> </div> <div style="width: 50%;"> <p>9 层楼梯梁下存在 1-2mm 竖向裂缝</p> </div> <div style="width: 50%;"> <p>10 层 11 病室墙体存在 1-2mm 竖向裂缝</p> </div> </div> |
| <p>基本评价</p> | <p>该建筑物抗震性能基本良好。</p> <p>建议对损伤部位进行修缮，并加强对该建筑物的维修和检查。</p> |

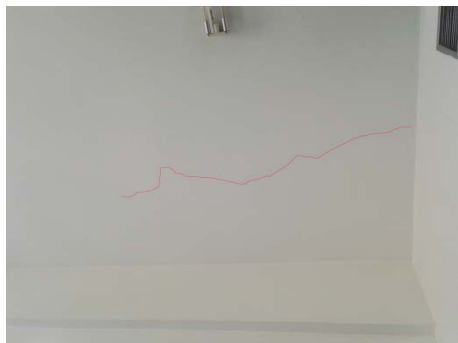
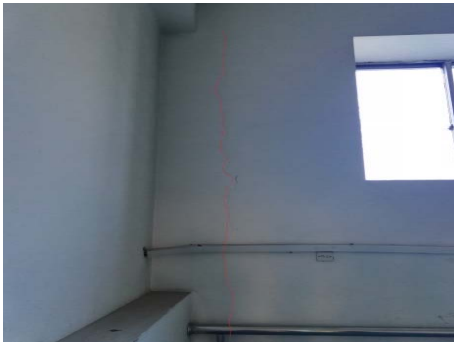
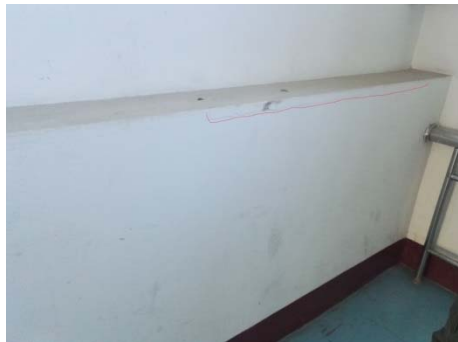
| <p>建筑物损坏概况</p> | <div style="display: flex; flex-wrap: wrap;"> <div style="width: 50%;"> <p>1 层楼梯梁存在宽约 2-3mm 竖向裂缝</p> </div> <div style="width: 50%;"> <p>6 层耳鼻喉科顶板存在宽约 1-2mm 裂缝</p> </div> <div style="width: 50%;"> <p>11 层楼梯处墙体存在宽约 1-2mm 竖向裂缝</p> </div> <div style="width: 50%;"> <p>11 层墙体存在宽约 1-2mm 水平裂缝</p> </div> </div> |
| <p>基本评价</p> | <p>该建筑物抗震性能良好。</p> <p>建议对损伤部位进行修缮，并加强对该建筑物的维修和检查。</p> |

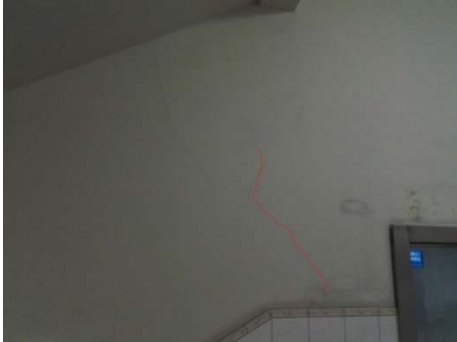
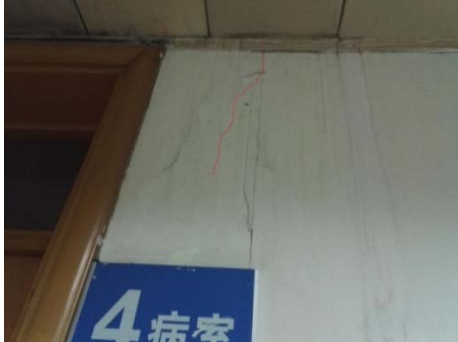
| 建筑物损坏概况 | <div></div> <p>2 层楼梯间墙体存在宽约 1-2mm 斜裂缝 2 层 4 病房墙体存在宽约 1-2mm 竖向裂缝</p> |
| 基本评价 | <p>该建筑物抗震性能基本良好。</p> <p>建议对损伤部位进行修缮，并加强对该建筑物的维修和检查。</p> |

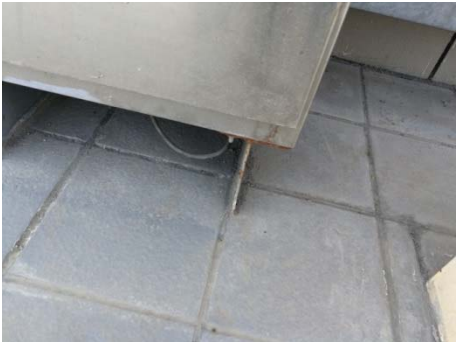
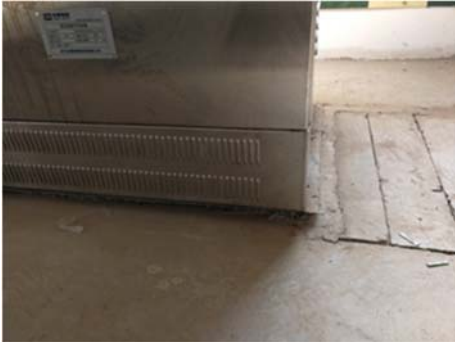
| 建筑物损坏概况 | <div></div> <div>控制柜底座无螺栓连接      配电箱底座无螺栓连接</div> |
| 基本评价 | <p>该建筑物抗震性能基本良好。</p> <p>建议对损伤部位进行修缮，并对排灌站进一步检测鉴定，并加强对该建筑物的维修、检查 and 设备的锚固。</p> |

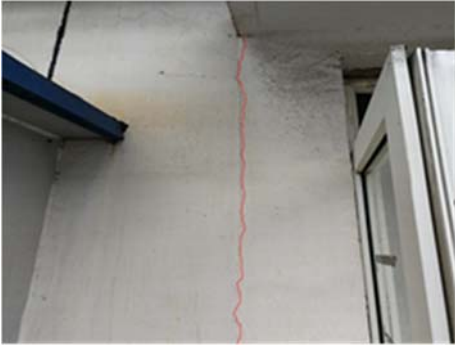
| 建筑物损坏概况 | <div></div> <div>门口外墙处存在宽约 2-3mm 纵向通长裂缝</div> <div>1 层楼梯梁下存在长宽约 1mm 的竖向裂缝</div> |
| 基本评价 | <div>该建筑物抗震性能基本良好。</div> <div>建议对损伤部位进行修缮，并加强对该建筑物的维修和检查。</div> |

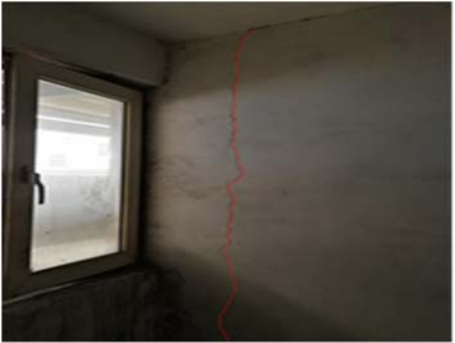
| | <div></div> <div>2 层楼梯内墙存在宽约 2-3mm 纵向通长裂缝</div> |

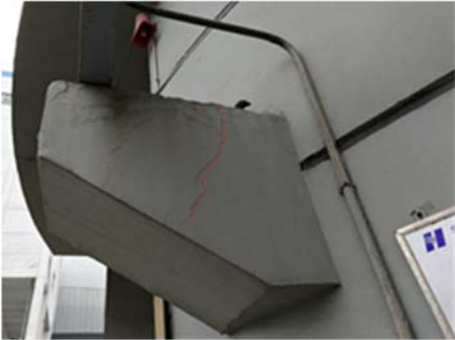
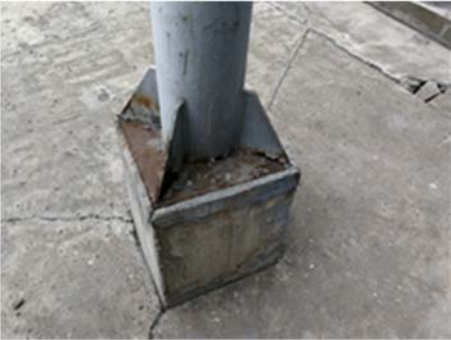
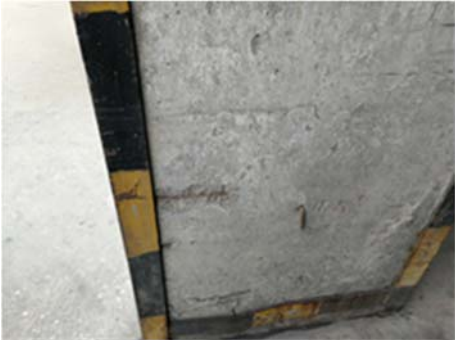
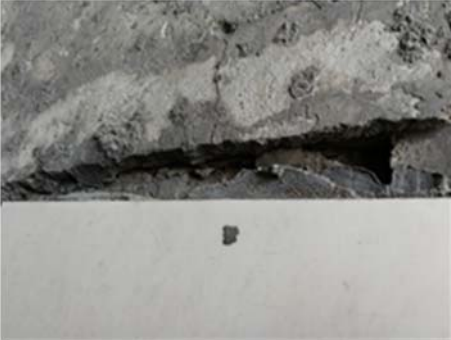
| 建筑物损坏概况 | <div><p>北侧牛腿存在宽度约 1-2mm 竖向裂缝</p></div> <div><p>外侧柱底端锈蚀。</p></div> <div><p>西北侧柱钢筋外露</p></div> <div><p>1 层内侧平台与墙柱连接处存在缝隙</p></div> |
| 基本评价 | <p>该建筑物抗震性能较差。</p> <p>建议对损伤部位进行修缮，并对整个灰库进一步检测鉴定，确定加固措施。</p> |

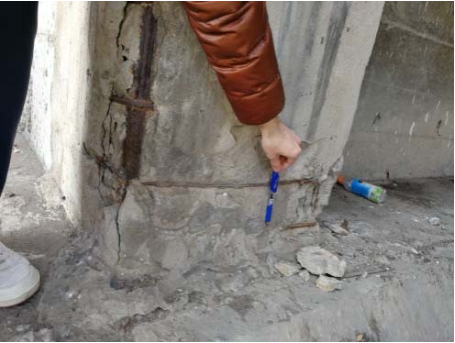
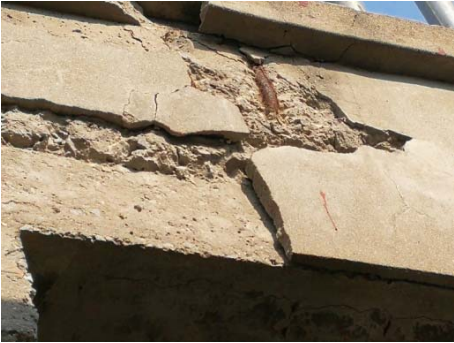
| 建筑物损坏概况 | <div></div> <div>桥墩底部钢筋外露<br/>桥侧面混凝土脱落，钢筋外露</div> |
| 基本评价 | <div>该建筑物抗震性能较差。</div> <div>建议对损伤部位进行修缮，并对整个桥进一步检测鉴定，确定加固措施。</div> |

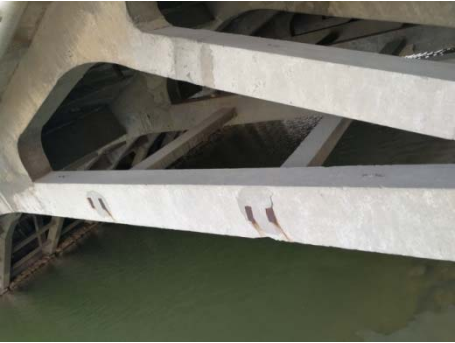
| | <div></div> <div>桥底斜杆件节点处生锈</div> |

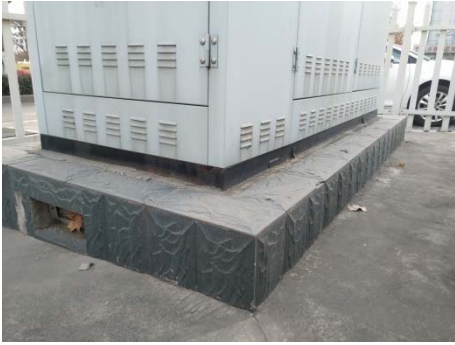
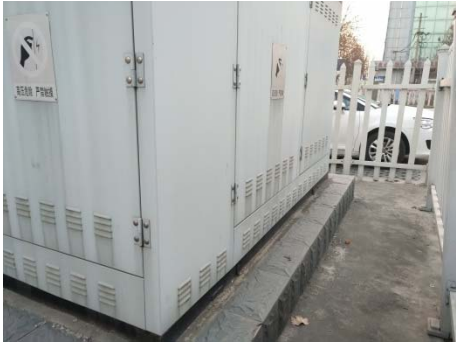
| 济宁市重要建筑物抗震性能基本情况表 | | | |
|---|---|---|---|
| 建筑物损坏概况 | <div></div> <div>变电箱和地面通过螺栓相连接。</div> | | |

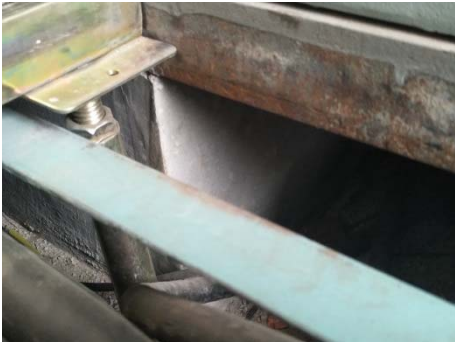
| | <div></div> <p>变电箱和控制室通过螺栓与大地连接。</p> |

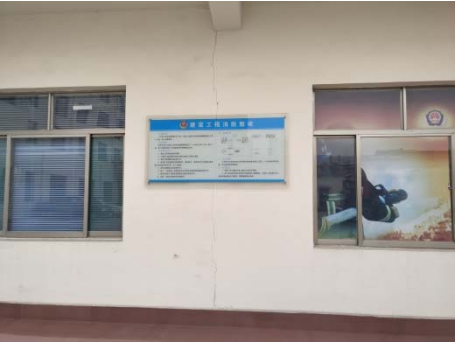
| 建筑物损坏概况 | <div></div> <p>西墙左下部有斜裂缝宽度约 1~2mm 北墙西侧中部窗下存在宽约 2~3mm 斜裂缝</p> <div></div> <p>西侧中部墙有通长竖向裂缝</p> |

| 基本评价 | <p>该建筑物抗震性能良好。</p> <p>建议对损伤部位进行修缮，并加强对该建筑物的维修和检查。</p> |

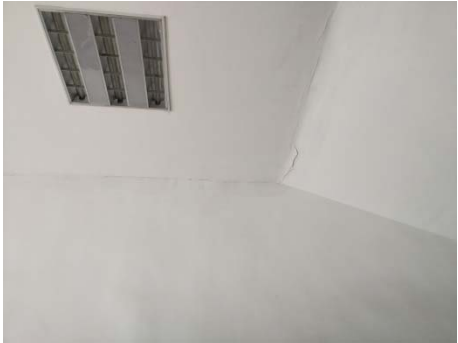
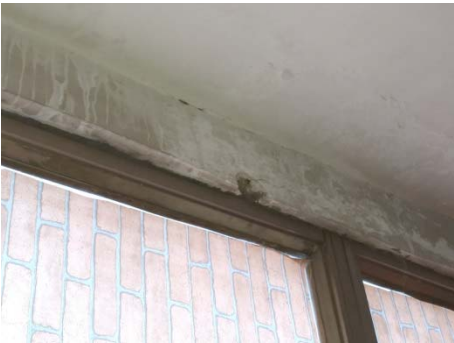
| | 一层楼梯间底存在宽约1~2mm贯穿裂缝 五层走廊西墙窗户上部有宽约1~2mm裂缝 |

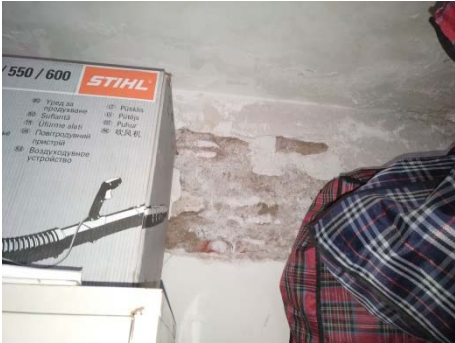
| | 五层楼梯间有渗水起碱现象 |

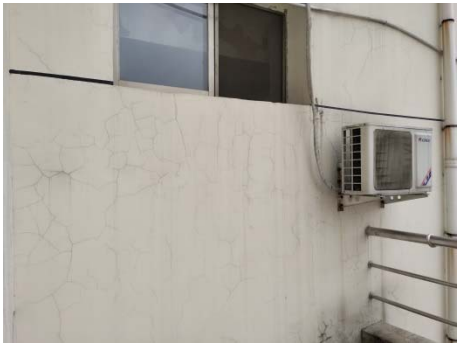
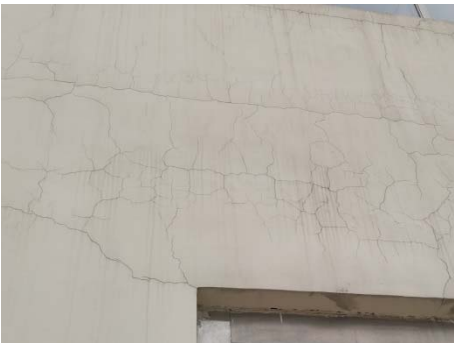
| | 外墙存在多处宽约1~2mm网状裂缝 |

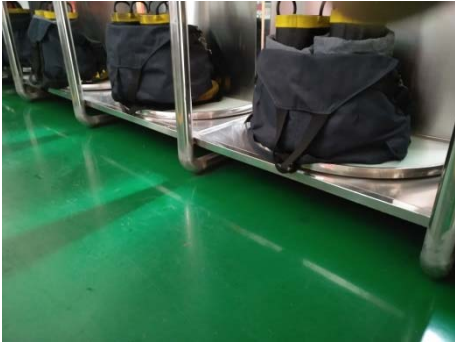
| | 设备存放架为一个整体，与地面无锚固。 |

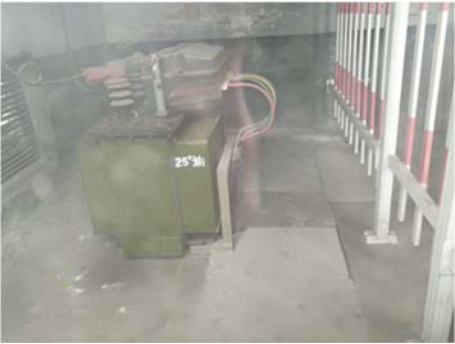
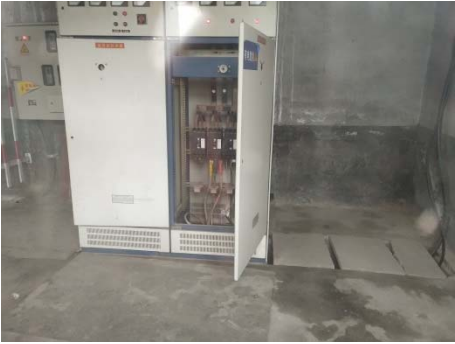
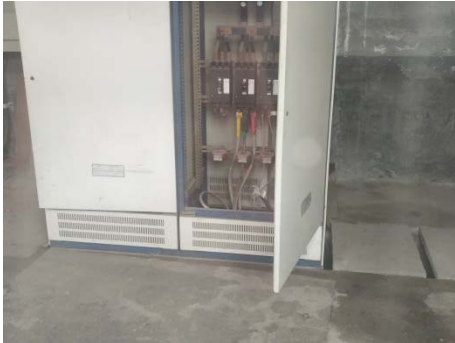
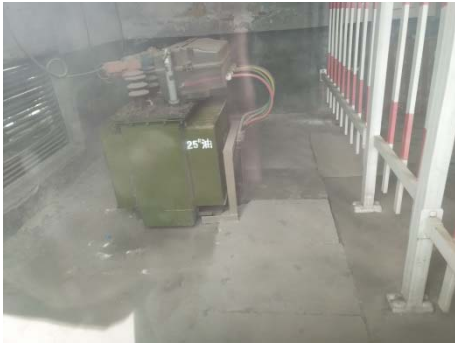
| | 变电箱和输电箱通过螺栓和地面相连接。 |

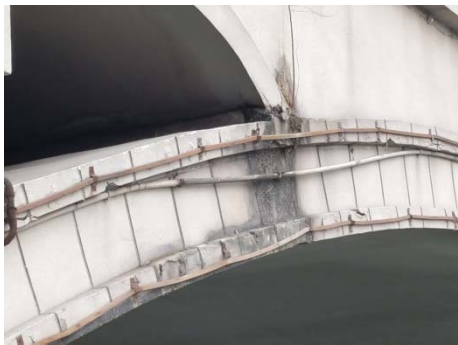
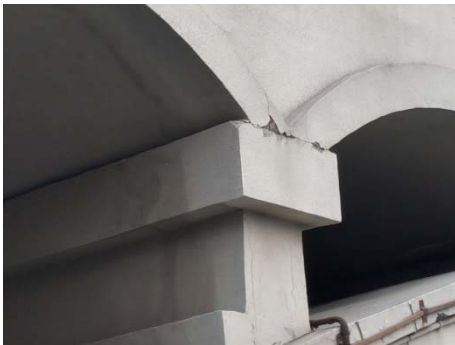
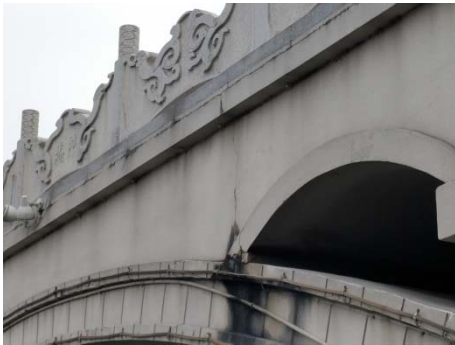
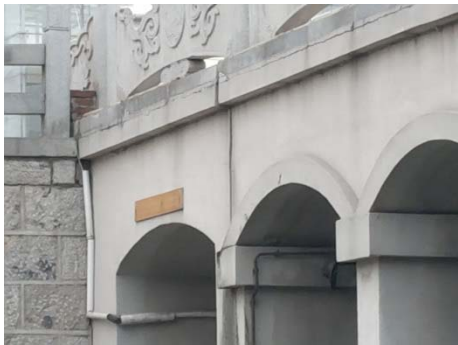
| <p>建筑物损坏概况</p> | <div data-cs="2" data-kind="parent"> </div> <div data-cs="2" data-kind="parent"> <p>桥拱东侧边缘有石块部分脱落或裂缝</p> </div> <div data-cs="2" data-kind="parent"> </div> <div data-cs="2" data-kind="parent"> <p>拱桥泄水洞东部隔断处存在裂缝宽度约 2~3mm</p> <p>桥拱西侧有钢筋露出并锈蚀</p> </div> <div data-cs="2" data-kind="parent"> </div> <div data-cs="2" data-kind="parent"> <p>桥拱上部结构开裂</p> </div> |

| | <div data-cs="2" data-kind="parent"> <p>该建筑物抗震性能良好。</p> <p>建议对损伤部位进行修缮，并加强对该建筑物的维修和检查。</p> </div> |

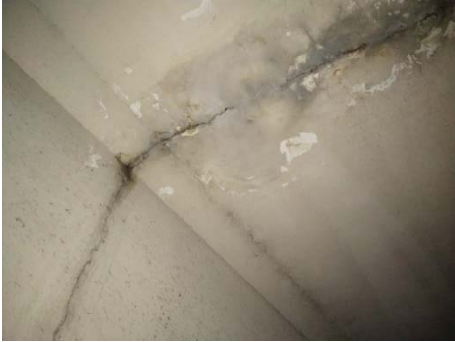
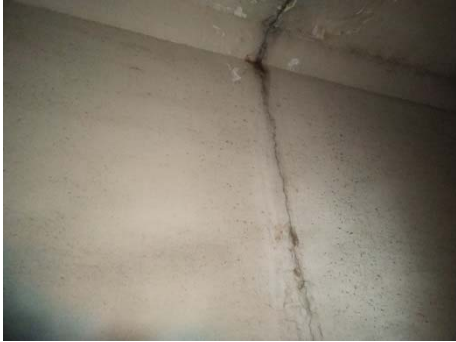
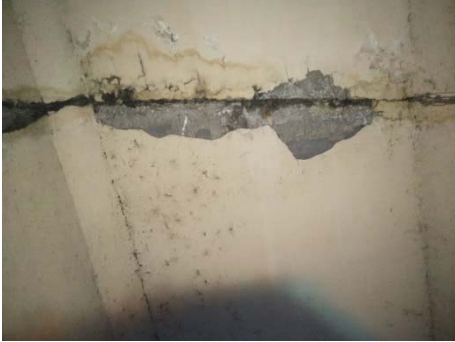
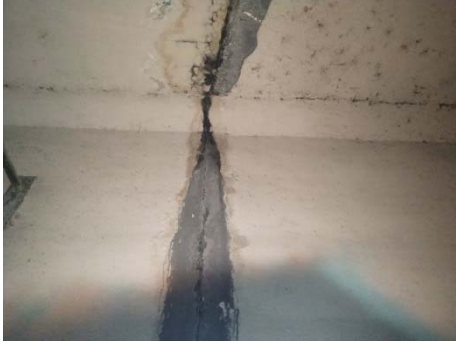
| 建筑物损坏概况 | <div></div> <p>北侧桥洞起碱</p> |

| 基本评价 | <p>该建筑物抗震性能良好。</p> <p>建议对损伤部位进行修缮，并加强对该建筑物的维修和检查。</p> |

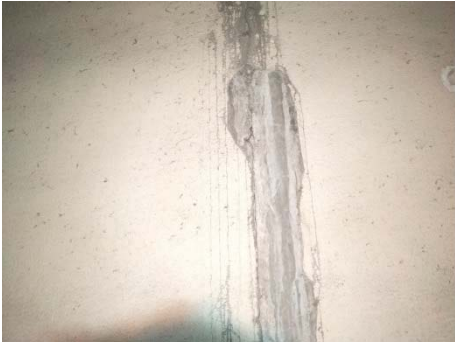
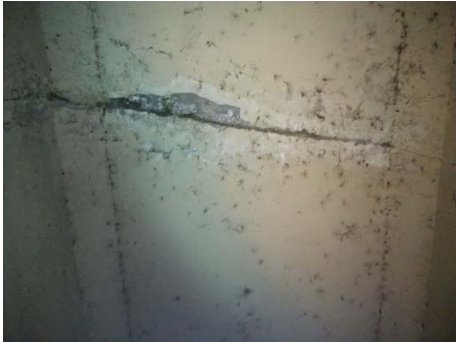
| | <div></div> <p>南侧桥洞起碱</p> |

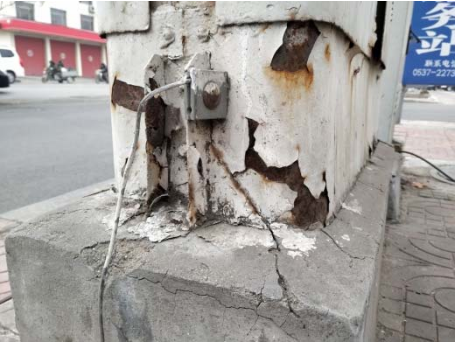
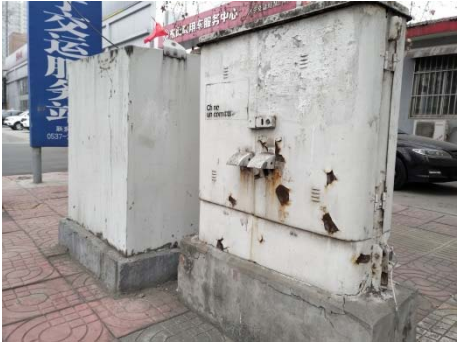
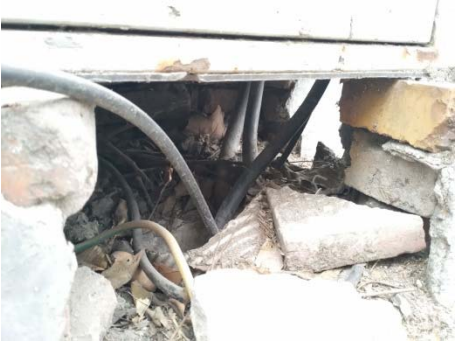
| 建筑物损坏概况 | <div><p>连接螺栓处锈蚀</p></div> <div><p>通信箱锈蚀掉皮且下体连接处有裂缝</p></div> <div><p>通信箱直接和地面相连接</p></div> |

| 基本评价 | 该设备抗震性能基本良好。<br>建议对损伤部位进行修缮，并加强对该设备的锚固。 |

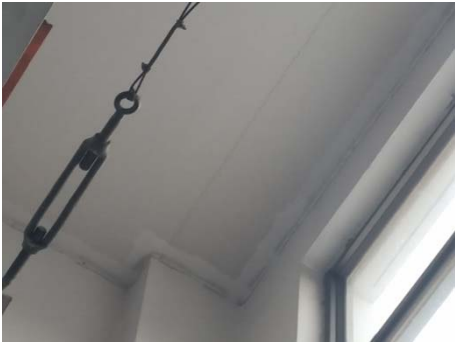
南侧窗户二层上有横向裂缝宽度约 1~2mm

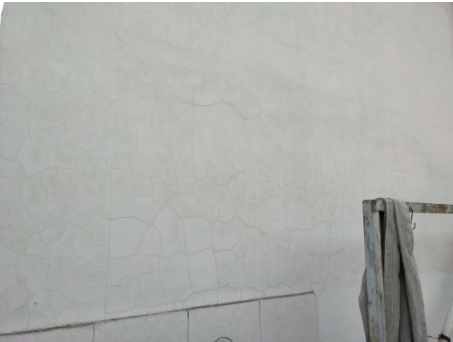
西侧墙体存在多处网状裂缝宽度约 1~2mm

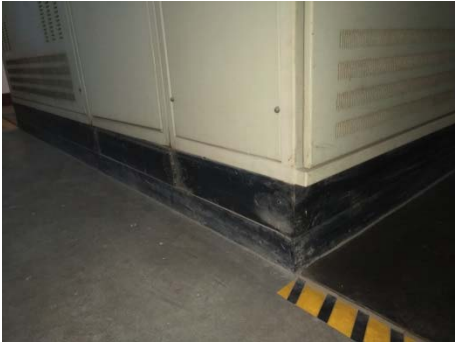
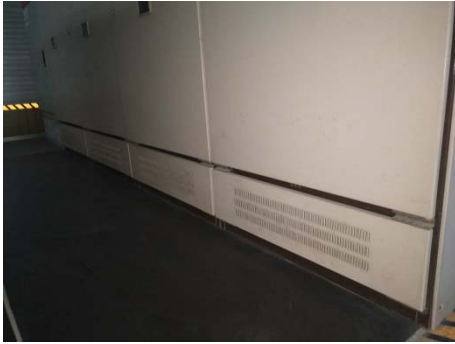
| | | <p>泵站通过螺栓和地面相连</p> <p>输水管连接处螺栓有锈蚀现象。</p> |

| 基本评价 | <p>该建筑物抗震性能良好。</p> <p>建议对损伤部位进行修缮，并加强对该建筑物的维修和检查。</p> | |
