济宁市主城区  
重要建筑物抗震性能基本情况  
普查报告

山东建大建筑规划设计研究院

2019 年 3 月

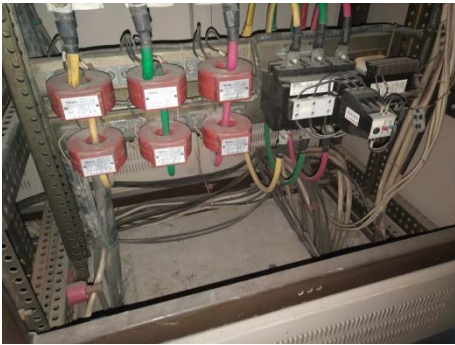
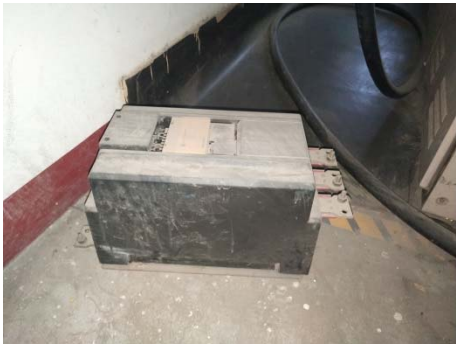
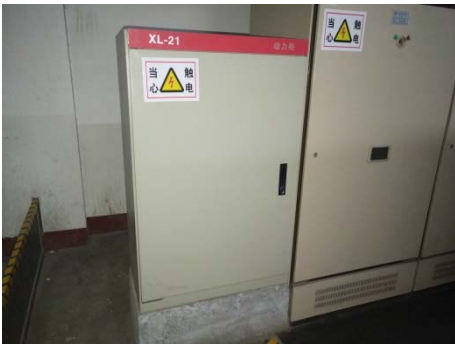
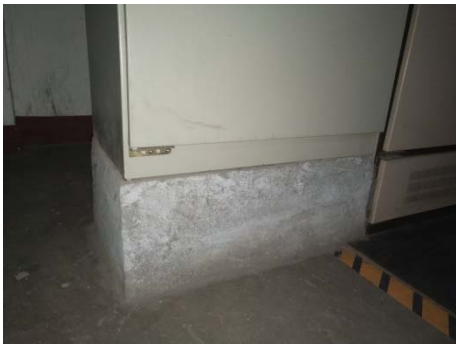
| | <p>变电器通过螺栓和地面相连接</p> | |

| 基本评价 | <p>该建筑物抗震性能良好。</p> <p>建议对损伤部位进行修缮，并加强对该建筑物的维修和检查。</p> | |

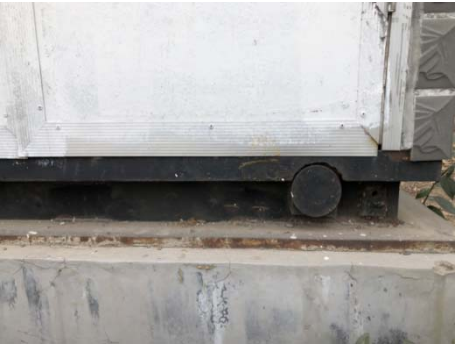
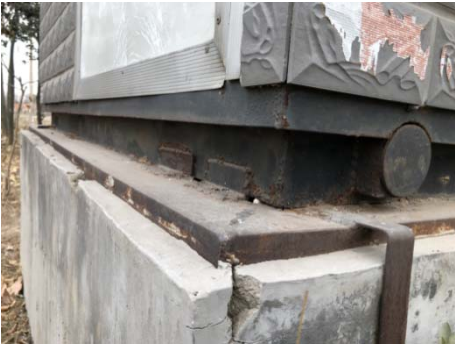
| 建筑物损坏概况 | <div></div> <p>变电箱底座未锚固</p> <div></div> <p>变电箱底座电焊固定未全部焊接</p> <div></div> <p>通信箱未锚固与焊接，直接放置于混凝土承台上</p> |

| 基本评价 | <p>该建筑物抗震性能良好。</p> <p>建议对损伤部位进行修缮，并加强对该建筑物的维修和检查。</p> |

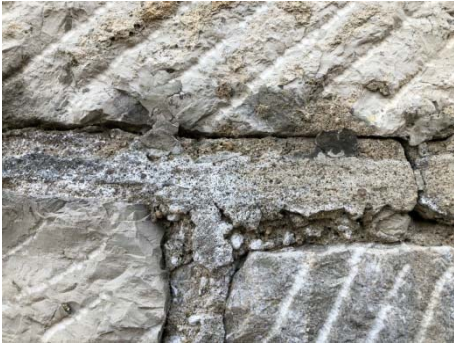
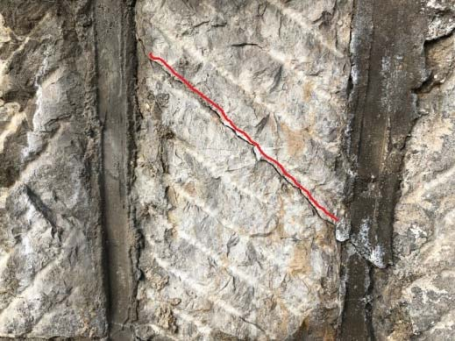
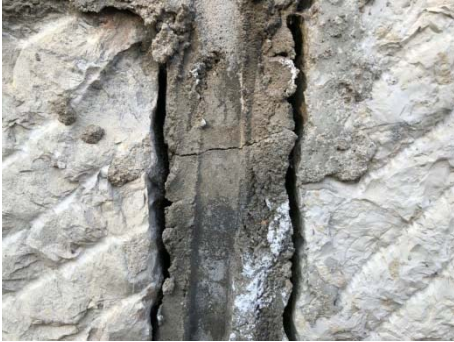
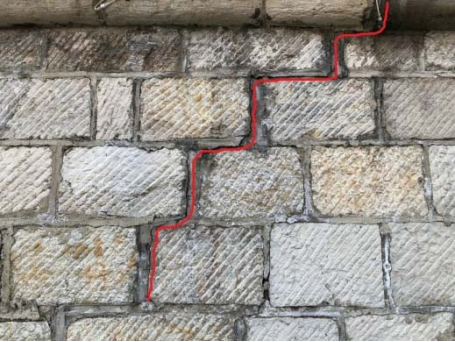
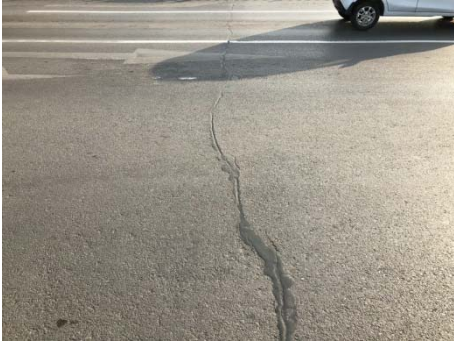
| 建筑物损坏概况 | <div></div> <p>南端东侧桥体斜裂缝约 2mm                      西侧墙体抹灰发白</p> <div></div> <p>北端东侧墙体条石斜裂缝                      北端东侧墙体抹灰裂缝</p> <div></div> <p>北端西侧桥体斜裂缝                      桥面北端裂缝</p> |

| 基本评价 | <p>该建筑物抗震性能良好。</p> <p>建议对损伤部位进行修缮，并加强对该建筑物的维修和检查。</p> |

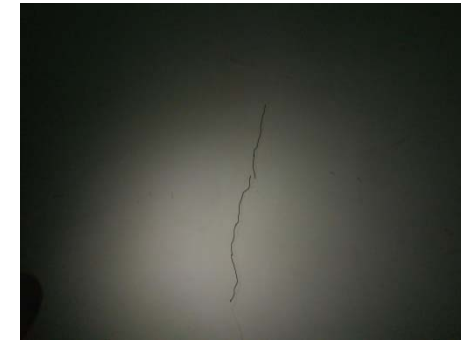
1 层北侧楼梯间西内墙存在宽 1mm  
竖向裂缝

| 基本评价 | <p>该建筑物抗震性能较差。</p> <p>建议对损伤部位进行修缮，并对整个建筑物进行检测鉴定，确定加固措施。</p> |

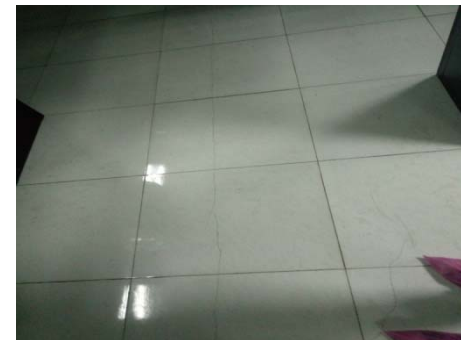
2 层西侧电信机房地面存在宽 1mm  
贯通横向裂缝

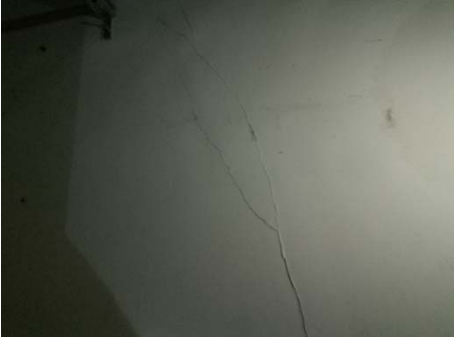
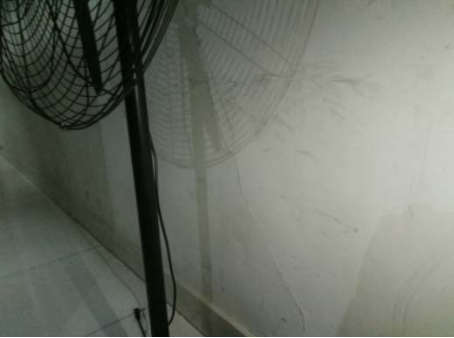
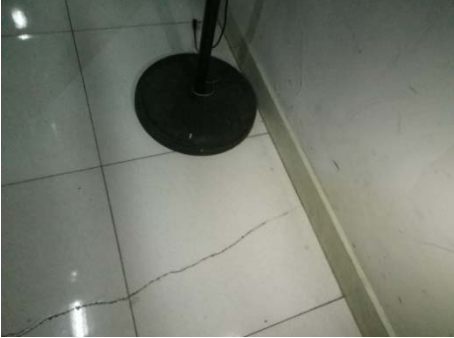
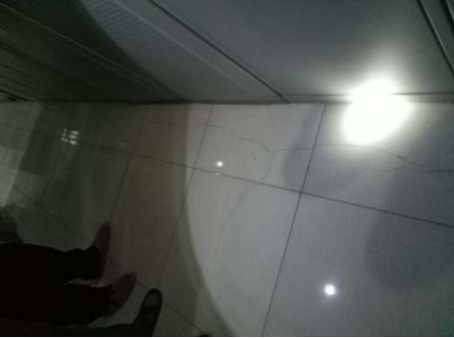
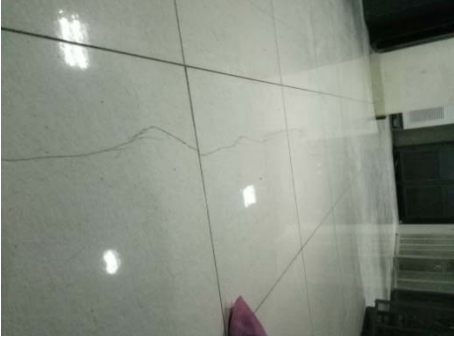
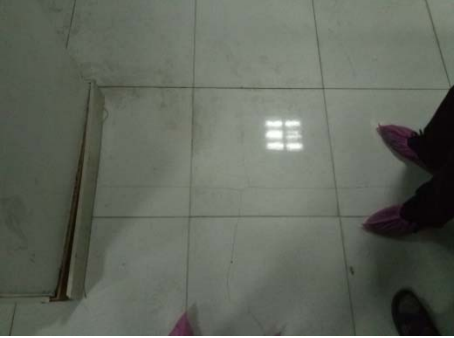
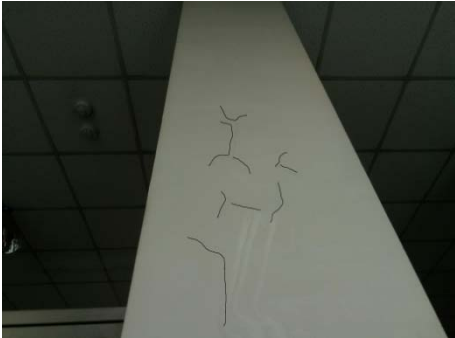
| 建筑物损坏概况 | <br> <br> <p>2 层机房中部区域存在由内墙顶至墙角宽约 1mm 斜裂缝，再由南墙角至北墙宽 1mm 横向贯通裂缝</p> <p>2 层机房中部柱体存在宽 1-2mm 不规则裂缝</p> |

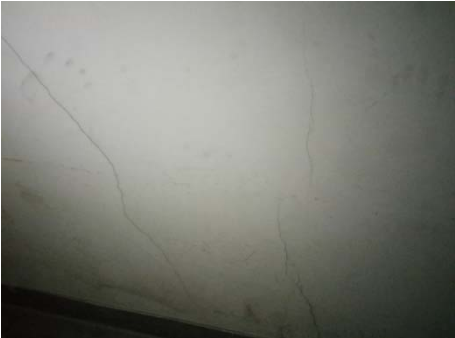
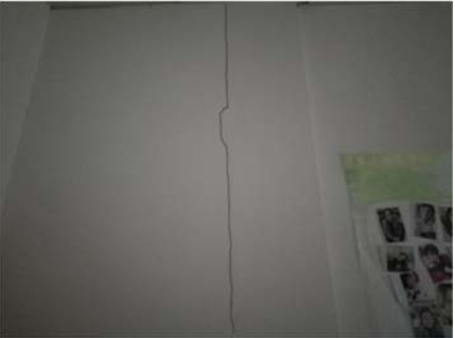
| 建筑物损坏概况 | <p>2 层机房南侧墙体存在较多宽约 1mm 斜裂缝</p> <p>4 层东侧班前会议室南墙存在宽约 1mm 竖向贯通裂缝</p> |

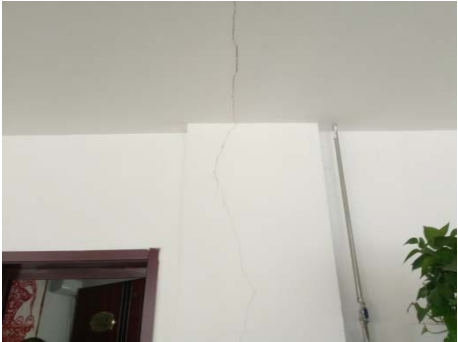
1 层餐厅房间上方存在宽约 2mm 的较长竖向裂缝。

| 基本评价 | <p>该建筑物抗震性能较差。</p> <p>建议对损伤部位进行修缮，并对建筑物进行检测鉴定，确定加固措施。</p> |

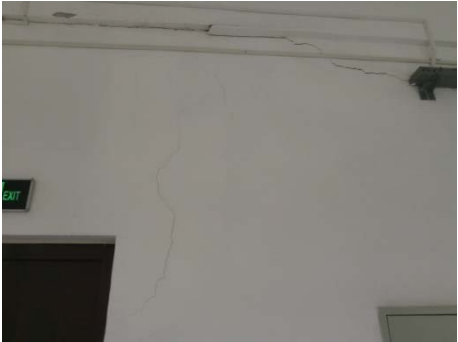
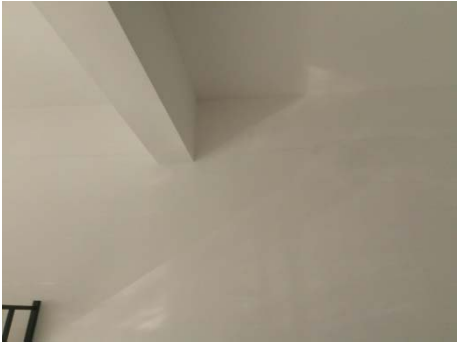
1 层楼梯间西侧墙存在宽约 1mm 的竖向横向裂缝。

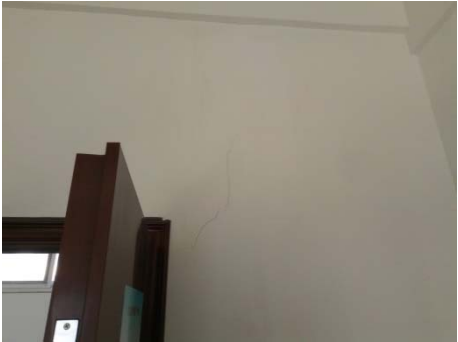
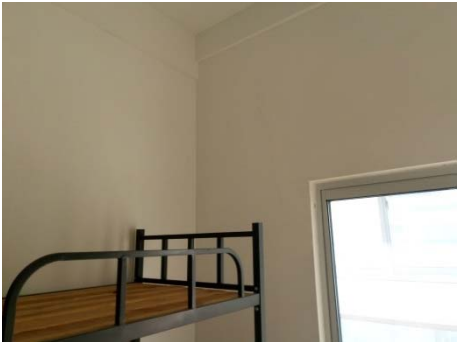
2 层宿舍阳台门上存在宽 1mm 竖向裂缝，阳台东面墙存在横向竖向裂缝。

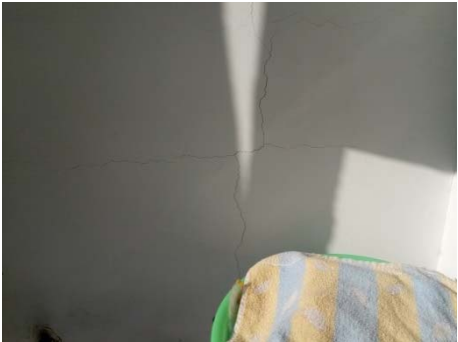
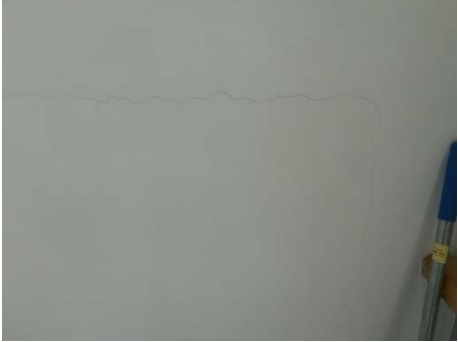
3 层宿舍东面墙存在横向裂缝，房间中段存在竖向贯通裂缝。

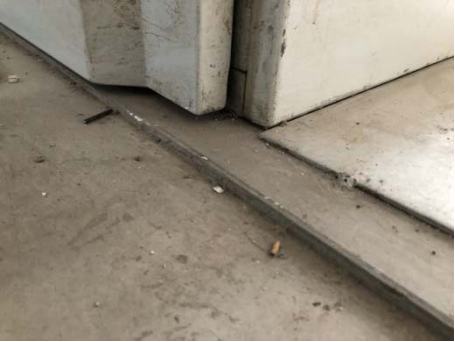
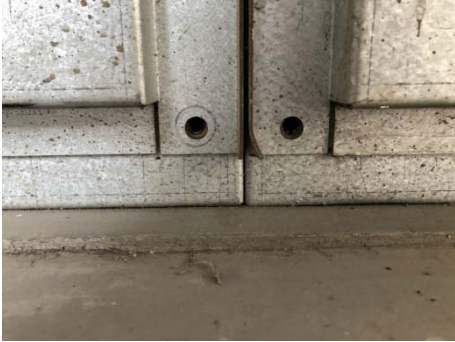
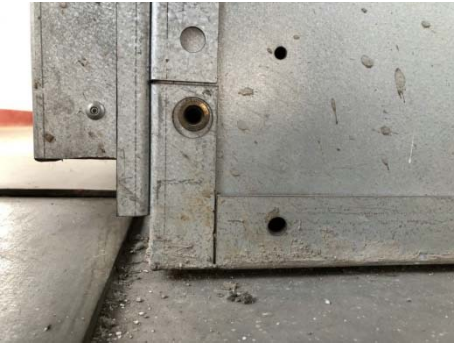
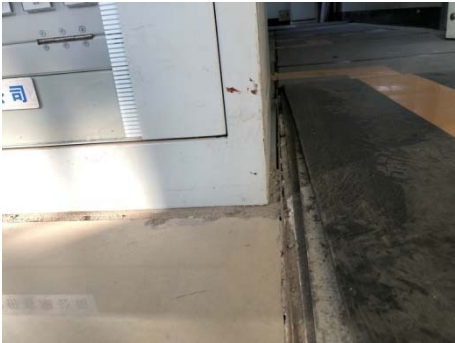
| 建筑物损坏概况 | <div><div>设备箱未锚固在地面</div></div> <div><div>设备箱未锚固在地面</div></div> |
| | <div><div>设备箱未锚固在地面</div></div> <div><div>设备箱未锚固在地面</div></div> |

| 基本评价 | <p>该建筑物抗震性能良好。</p> <p>建议对损伤部位进行修缮，对设备进行锚固，并加强对该建筑物的维修和检查。</p> |

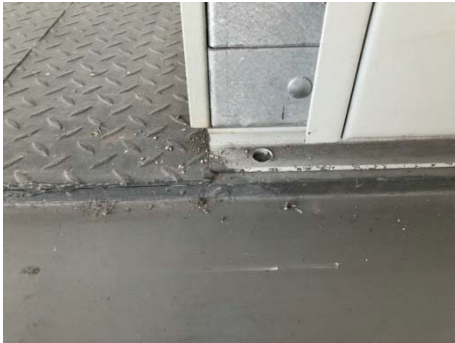
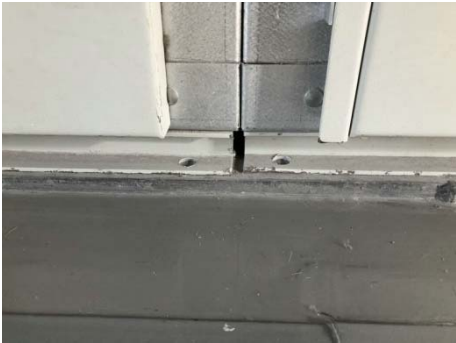
| 建筑物损坏概况 | <div></div> <div>设备箱未锚固在地面      设备箱未锚固在地面</div> |

| 基本评价 | <p>该建筑物抗震性能良好。</p> <p>建议对损伤部位进行修缮，对设备进行锚固，并加强对该建筑物的维修和检查。</p> |

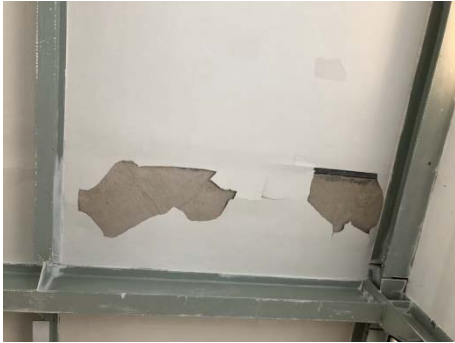
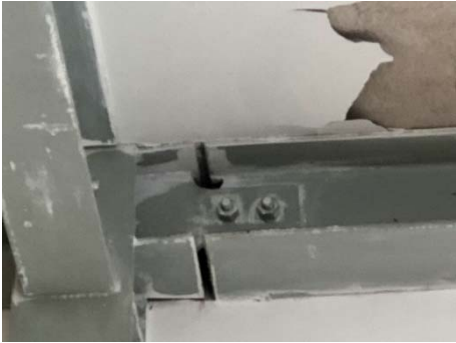
| | <div></div> <div>屋面底部起皮      节点上下翼缘未焊接</div> |

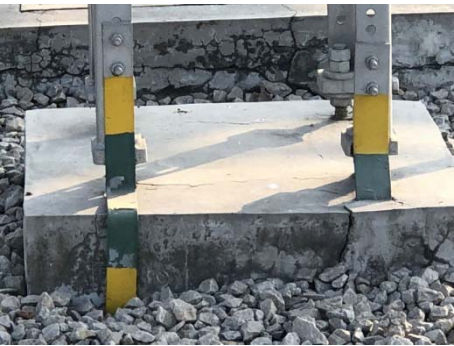
| 济宁市重要建筑物抗震性能基本情况表 | | | |
|---|---|---|---|
| 建筑物损坏概况 | <div></div> <div>#2 主变 110kV 侧 1512 开关东西两支座处裂缝</div> | | |

| 济宁市重要建筑物抗震性能基本情况表 | | | |
|---|---|---|---|
| 基本评价 | <p>该建筑物抗震性能较差。</p> <p>建议对损伤部位进行修缮，并对整个建筑物进行检测鉴定，确定加固措施。</p> | | |

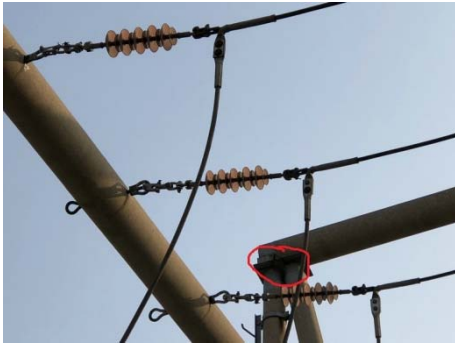
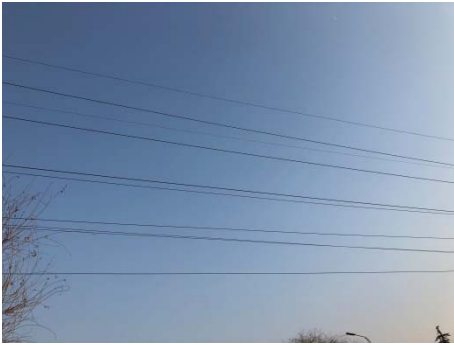
| 济宁市重要建筑物抗震性能基本情况表 | | | |
|---|---|---|---|
| | <div></div> <div>节点处连接件锈蚀      110kV 特钢线无下垂弧度</div> | | |

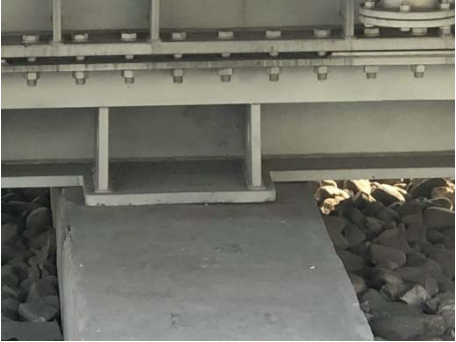
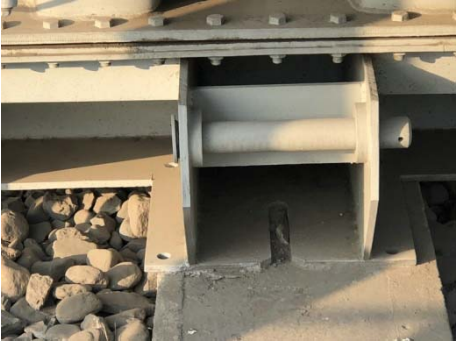
| 济宁市重要建筑物抗震性能基本情况表 | | | |
|---|---|---|---|
| 建筑物损坏概况 | <div></div> <div>1 号主变压器未与基座锚固2 号变压器未与基座锚固</div> | | |

| 济宁市重要建筑物抗震性能基本情况表 | | | |
|---|---|---|---|
| 基本评价 | 该建筑物抗震性能良好。<br>建议对损伤部位进行修缮，对设备进行锚固，并加强对该建筑物的维修和检查。 | | |

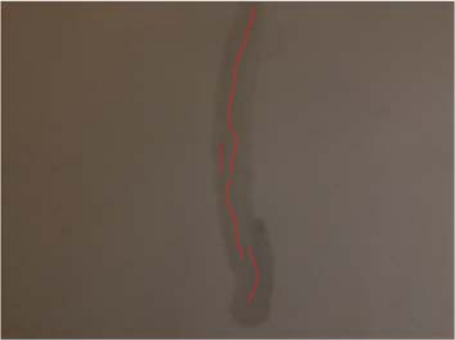
| 建筑物损坏概况 | <div><div>12 层楼梯间西墙竖向裂缝，宽约 0.5mm（已抹灰）</div></div> <div><div>二层楼梯间西墙竖向细微裂缝（已抹灰）</div></div> <div><div>一层东楼梯间斜向细微裂缝（已抹灰）</div></div> |

| 基本评价 | <div>该建筑物抗震性能良好。</div> <div>建议对损伤部位进行修缮，并加强对该建筑物的维修和检查。</div> |

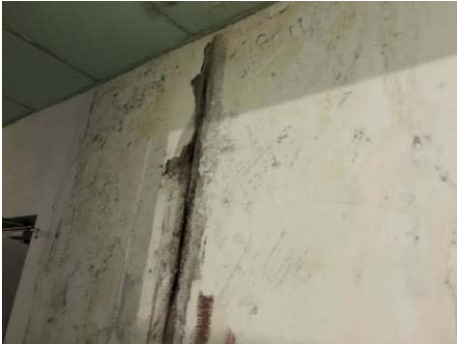
| 建筑物损坏概况 | <div><p>二层楼梯间出口处西墙上部竖向裂缝，宽约 3mm</p></div> <div><p>二层楼梯间出口处东墙斜向裂缝，宽约 1mm</p></div> |

| 基本评价 | <p>该建筑物抗震性能良好。</p> <p>建议对损伤部位进行修缮，并加强对该建筑物的维修和检查。</p> |

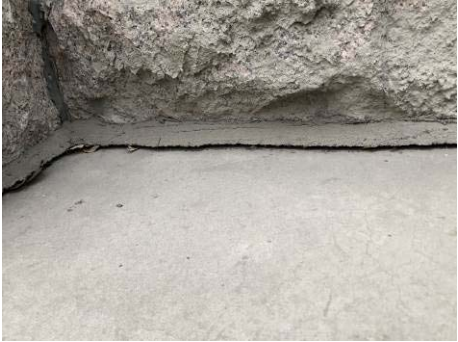
| | <div><p>南墙外墙沉降裂缝，宽约 2mm</p></div> <div><p>一层楼梯间内墙竖向裂缝，宽约 0.5mm</p></div> |

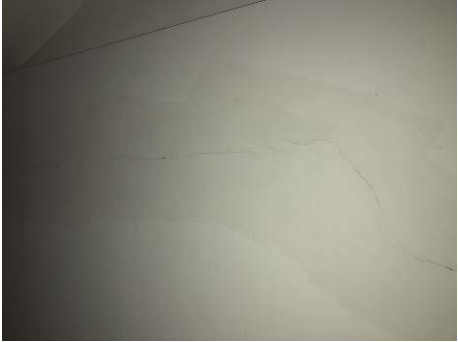
| | <div><p>十三层走廊南侧墙体斜向裂缝，宽约 1mm</p></div> |

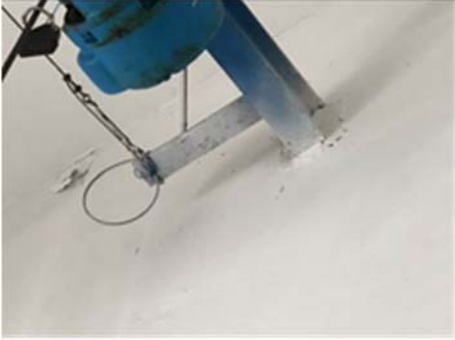
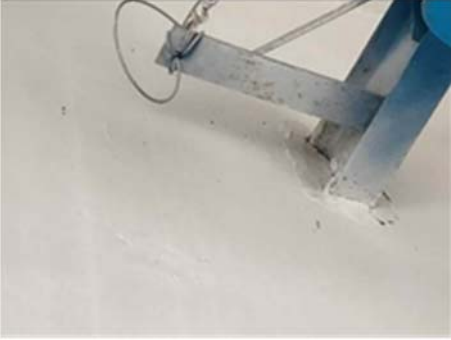
| | 泵房钢梁东侧与内墙连接处因浸水有细微裂缝 |

| 基本评价 | <p>该建筑物抗震性能良好。</p> <p>建议对损伤部位进行修缮，并加强对该建筑物的维修和检查。</p> |

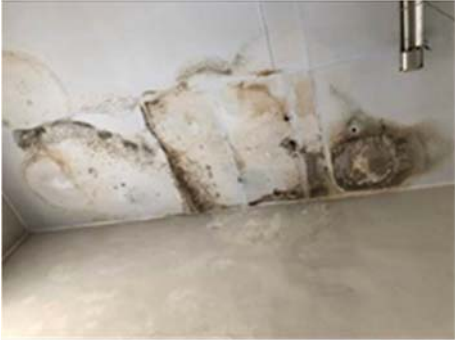
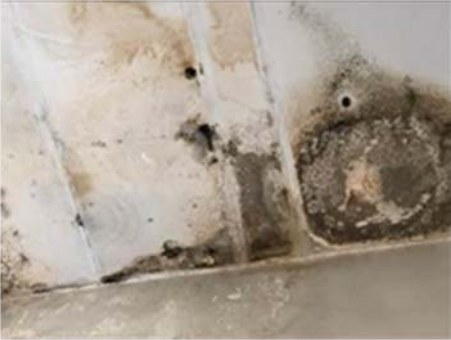
| | 配电室北房间东侧内墙因浸水有墙体开裂与多处裂缝，裂缝宽约 2mm |

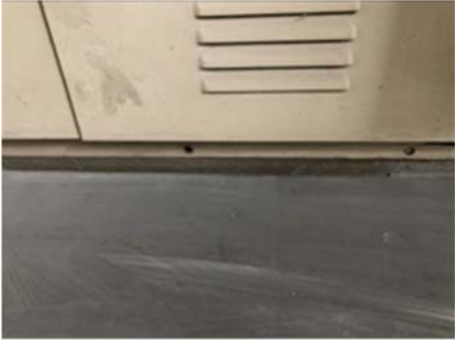
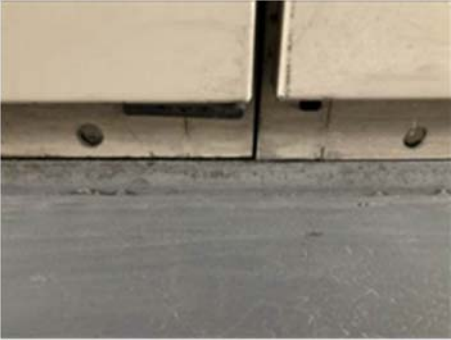
| | 配电室发电机均未锚固，仅放置于地面上未安装螺栓固定未进行焊接 |

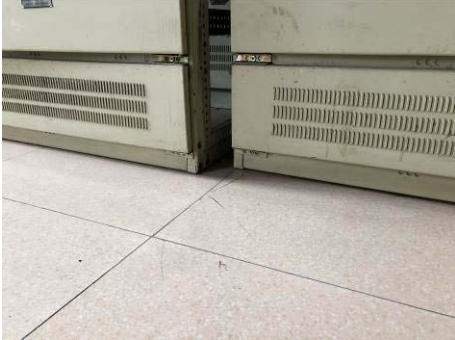
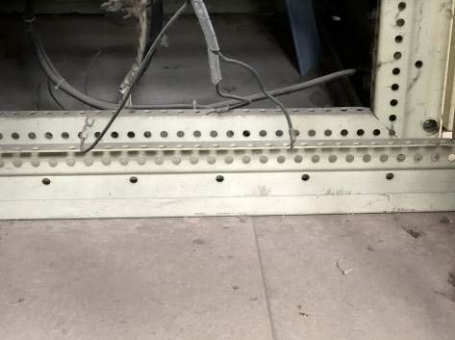
| | 配电室蓄电池均为锚固，仅放置于地面上未安装螺栓固定未进行焊接 |

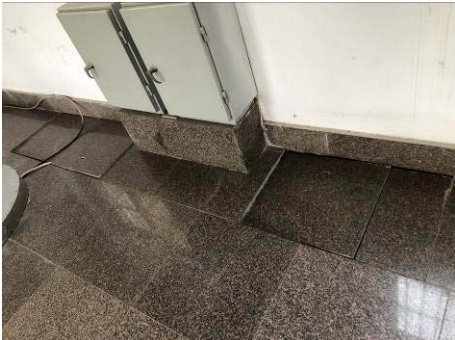
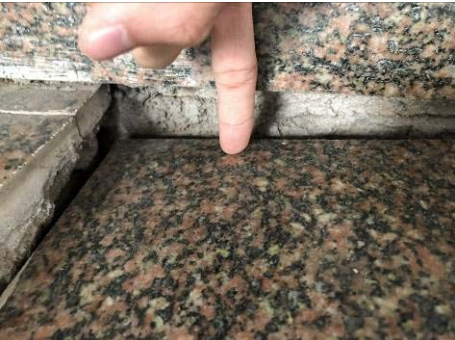
| | 泵房北侧电源箱两侧地面沉降，东侧沉降较为严重，沉降约 5mm |

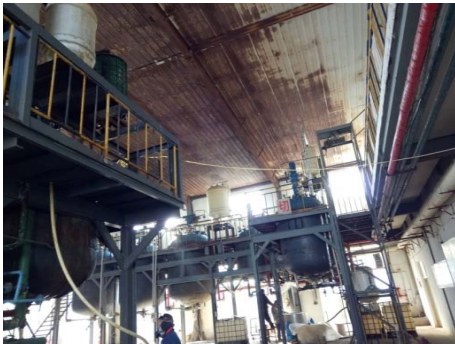
| <p>建筑物损坏概<br/>况</p> | <div data-bbox="1834 470 2258 791"></div> <p data-bbox="1887 808 2125 844">厂房屋盖局部有锈蚀</p> <div data-bbox="2270 470 2697 791"></div> <p data-bbox="2306 808 2671 844">厂房东侧出现约 2mm 长竖向裂缝</p> <div data-bbox="2053 1012 2487 1335"></div> <p data-bbox="2098 1352 2439 1386">机械锚固处附近地板出现凹陷</p> |

| <p>基本评价</p> | <p data-bbox="1875 1726 2145 1759">该建筑物抗震性能良好。</p> <p data-bbox="1875 1776 2564 1810">建议对损伤部位进行修缮，并加强对该建筑物的维修和检查。</p> |

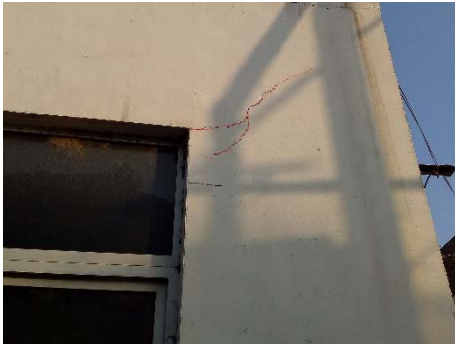
| <p>建筑物损坏概况</p> | <div style="display: flex; flex-wrap: wrap;"> <div style="width: 50%; text-align: center;"> <p>窗角处墙体有斜裂缝</p> </div> <div style="width: 50%; text-align: center;"> <p>楼板与墙体交汇处有水平裂缝</p> </div> <div style="width: 50%; text-align: center;"> <p>设备与基础连接良好</p> </div> <div style="width: 50%; text-align: center;"> <p>配电箱与基础有连接</p> </div> </div> |

| <p>基本评价</p> | <p>该建筑物抗震性能良好。</p> <p>建议对损伤部位进行修缮，并加强对该建筑物的维修和检查。</p> |

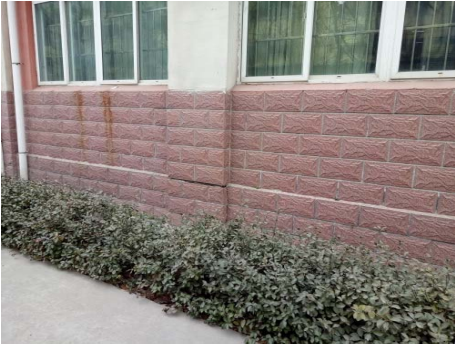
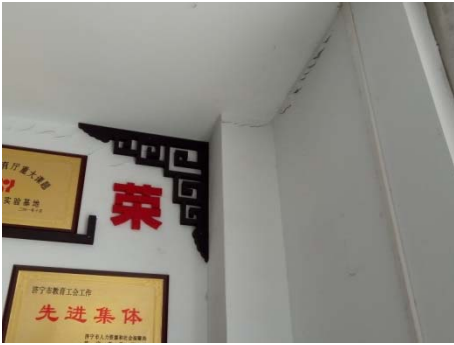
| 建筑物损坏概况 | <p>南侧外墙皮有轻微损坏                      一层顶板柱旁墙皮有轻微脱落</p> |

| 基本评价 | <p>该建筑物抗震性能良好。</p> <p>建议对损伤部位进行修缮，并加强对该建筑物的维修和检查。</p> |

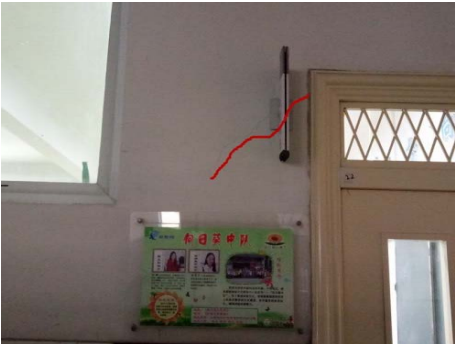
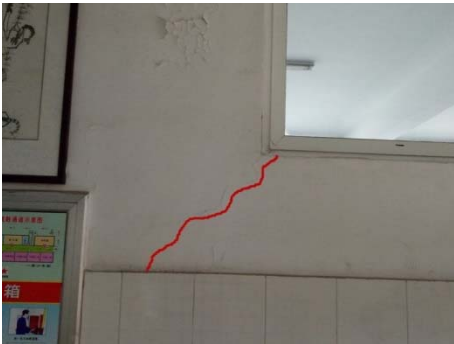
| | <p>一层大厅东侧教室门窗墙有约 1mm 裂缝      一层东侧窗下墙体有约 1mm 长斜裂缝</p> |

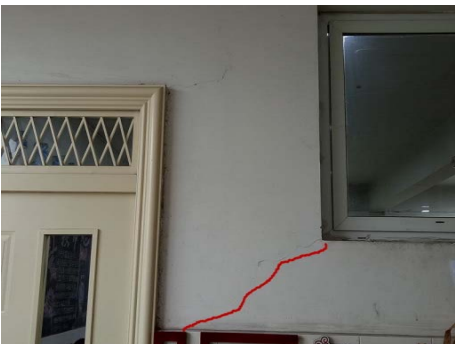
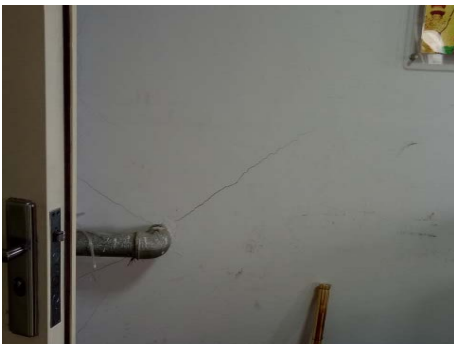
| | <p>四层东侧门窗附近墙体有约 1mm 长裂缝      四层中部窗侧墙体有 2mm 裂缝</p> |

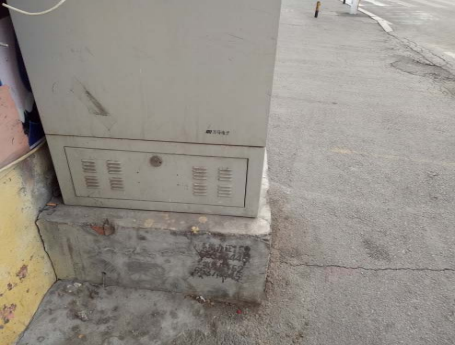
| 建筑物损坏概况 | <div></div> <p>该通信箱未锚固在石基上</p> |
| 基本评价 | <p>该建筑物抗震性能较差。</p> <p>建议对损伤部位进行修缮，并加强对该建筑物的锚固和维修。</p> |

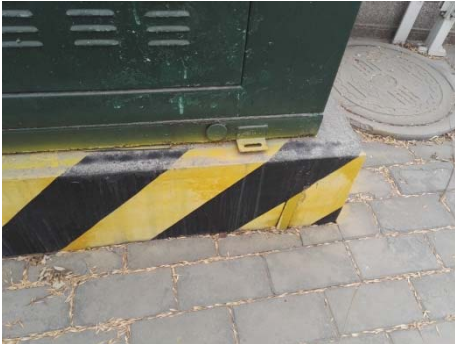
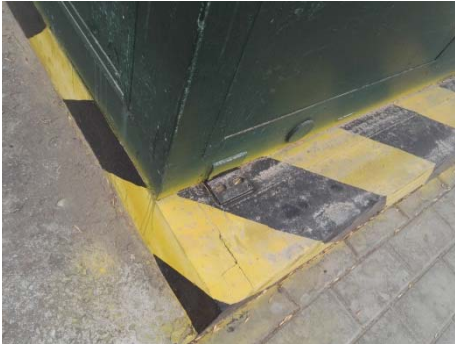
| 建筑物损坏概况 | <div></div> <p>小变电箱外部未锚固大变电箱外部未锚</p> | | |

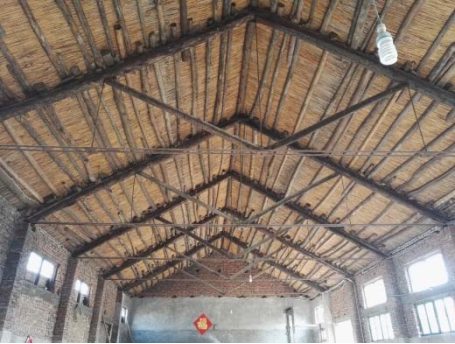
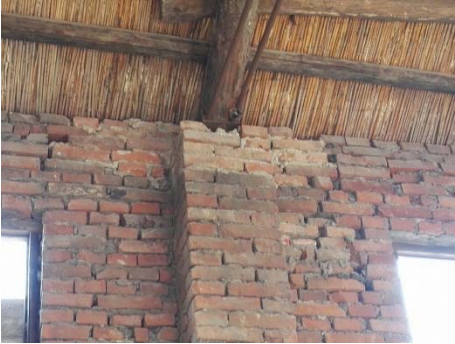
| 建筑物损坏概况 | <br>木檩条粗细不同，排列不均 | <br>屋架与柱连接的锚固不足 |
| 基本评价 | 该建筑物抗震性能较差。<br>建议对损伤部位进行修缮，并对整个灰库进一步检测鉴定，确定加固措施。 | |

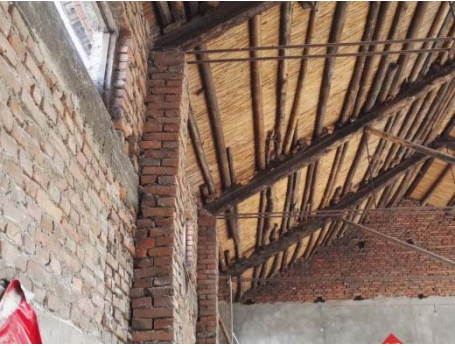
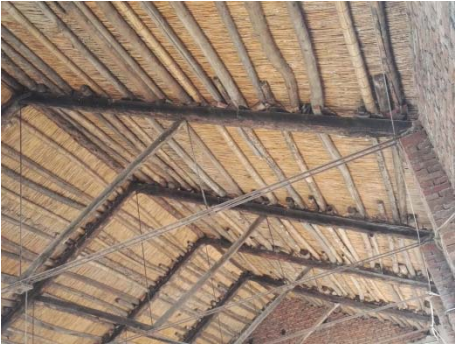
| | <br>北墙东数第三根柱倾斜（砌筑不当） | <br>屋架的各连接件均已锈蚀 |

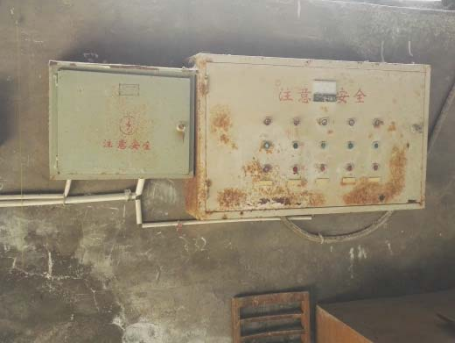
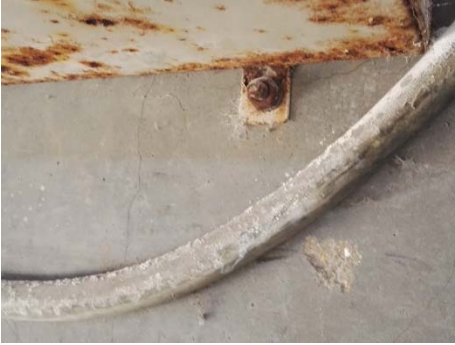
| | <br>变电箱固定在墙上 | <br>变电箱锚固螺栓 |

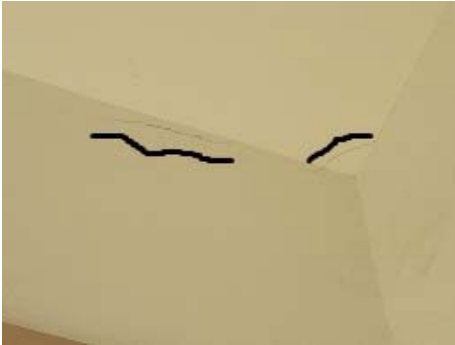
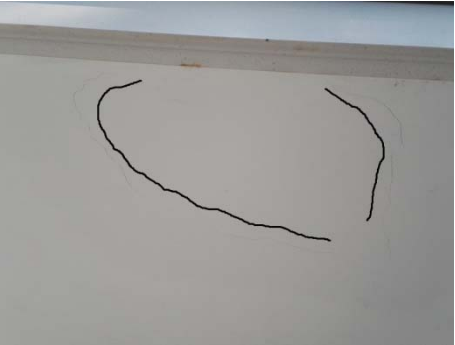
| | 一层大厅楼梯间顶宽约 0.2mm 裂缝 | 二层楼梯间两侧宽约 0.1mm 裂缝 |

| 基本评价 | <div>该建筑抗震性能良好。</div> <div>建议对损伤部位进行修缮，并加强对该建筑物的维修和检查。</div> |

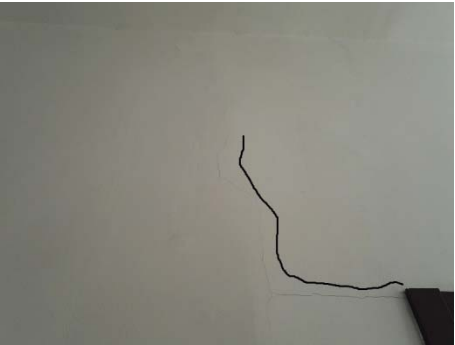
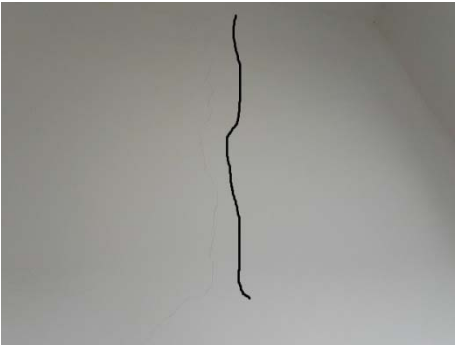
| | 二层楼道东侧南墙宽约 0.5mm 裂缝 | 二层楼道东侧北墙宽约 0.3mm 裂缝 |

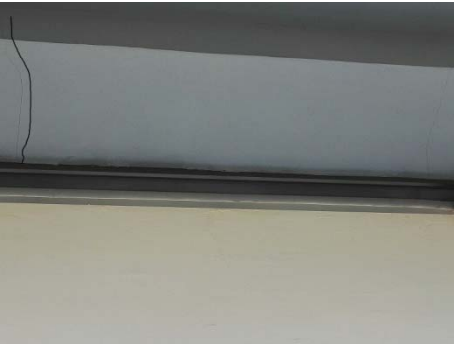
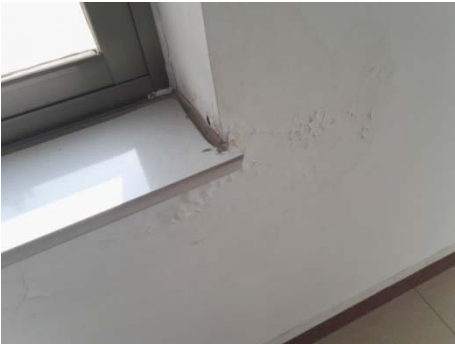
| | 二层宿舍北面窗户上方宽约 0.3mm 裂缝 | 三层楼道东侧南墙窗户渗水 |

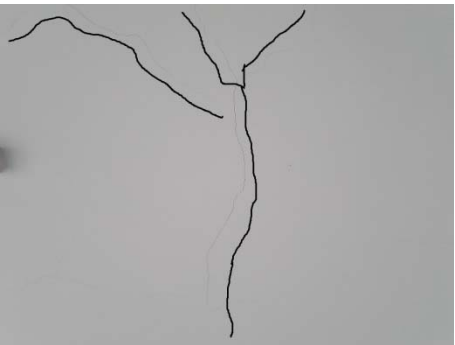
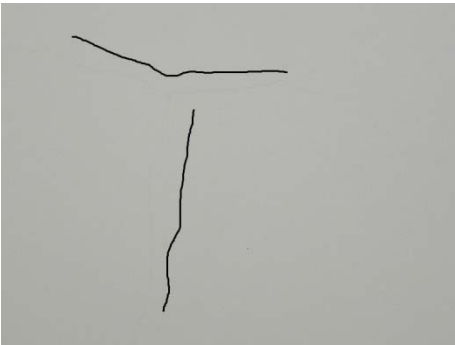
| | 三层楼道西侧南墙窗户上方宽约 0.5mm 裂缝 | 三层楼道东侧顶板宽约 0.3mm 裂缝 |

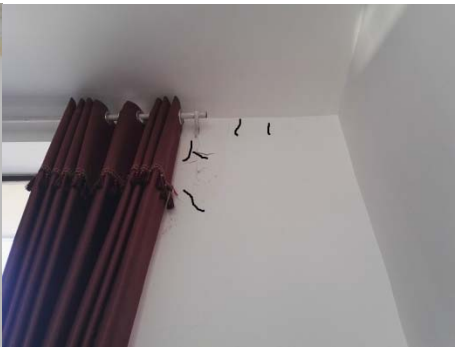
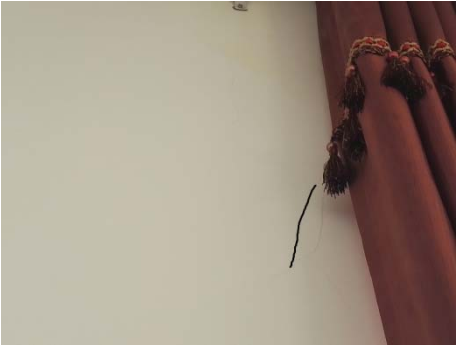
| | <div></div> <div>四层楼道西侧西墙窗下宽约 0.5mm 裂缝 四层西侧会议室北墙宽约 0.5mm 裂缝</div> <div></div> <div>四层西侧会议室北墙宽约 0.3mm 裂缝 四层东侧外墙多处宽约 0.3mm 裂缝</div> <div></div> <div>配电箱锚固良好</div> |

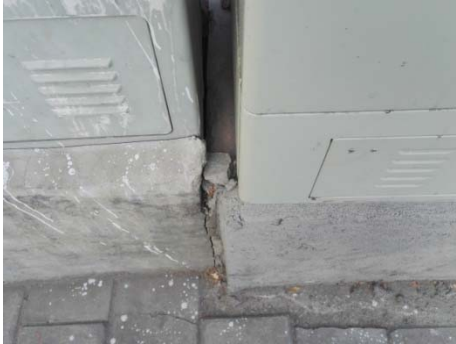
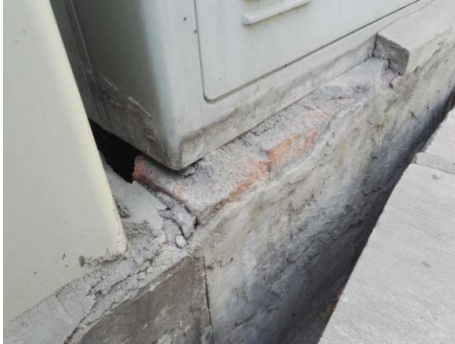
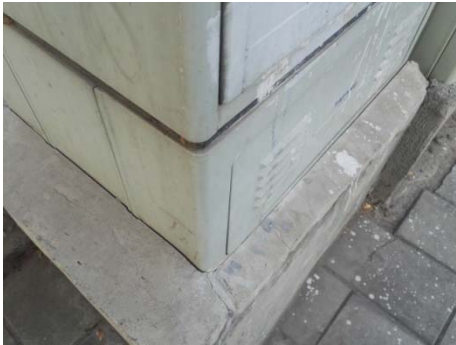
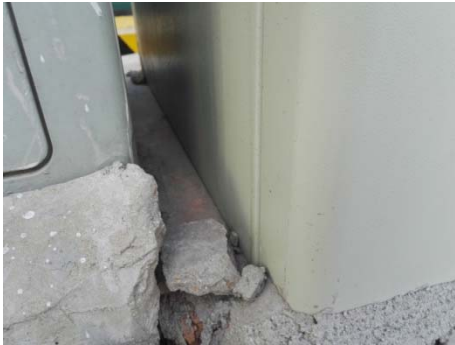
| 建筑物损坏概况 | <div><p>南面底座中间部位开裂</p></div> <div><p>北面底座水泥围护脱落</p></div> <div><p>西南侧底座抹灰处宽约 0.3mm 裂缝</p></div> <div><p>两箱中间没用水泥固定</p></div> |

| | <p>该设备抗震性能良好。</p> <p>建议对损伤部位进行修缮，并加强对该设备的锚固和维修。</p> |

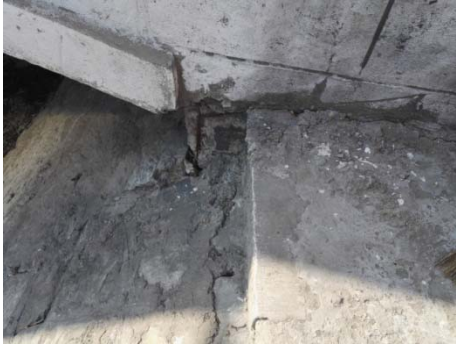
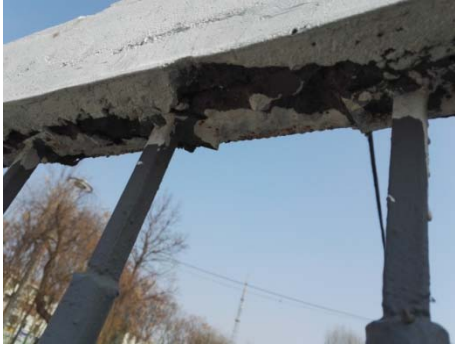
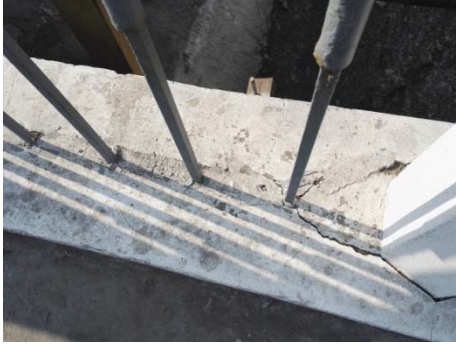
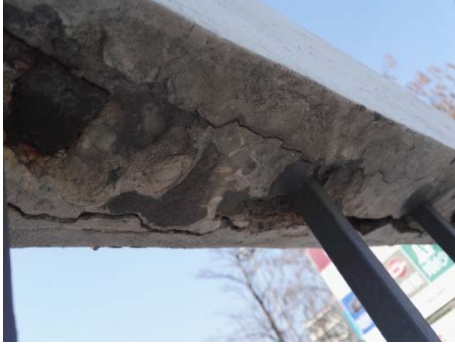
| 建筑物损坏概况 | <div><p>东面北侧桥底部开裂露筋</p><p>东侧栏杆扶手底露筋</p><p>西侧栏杆底部宽约 1mm 的裂缝</p><p>西侧栏杆扶手底露筋</p></div> |

| | <p>该建筑物抗震性能良好。</p> <p>建议对损伤部位进行修缮，并加强对该建筑物的维修和检查。</p> |

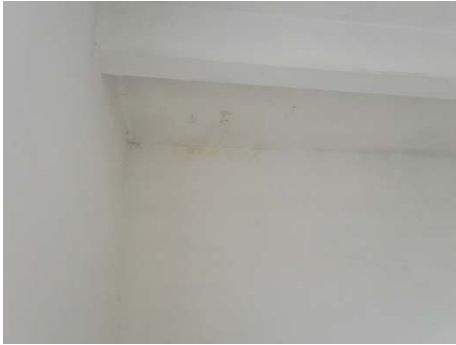
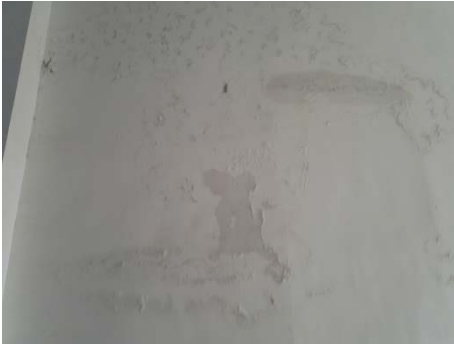
| | 三层东侧卫生间外墙墙皮脱落 | 三层东侧楼梯间顶部漏水 |

| 基本评价 | 该建筑物抗震性能良好。<br>建议对损伤部位进行修缮，并加强对该建筑物的维修和检查。 | |

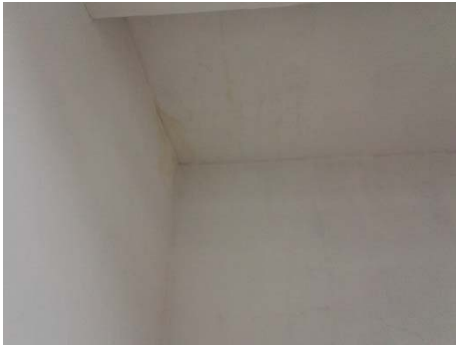
| | 四层西侧楼梯间顶部漏水 | 四层西侧楼梯间东墙宽约 0.2mm 裂缝 |

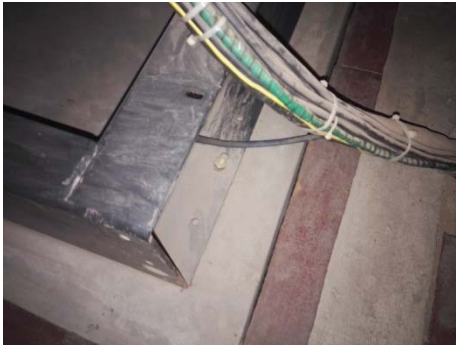
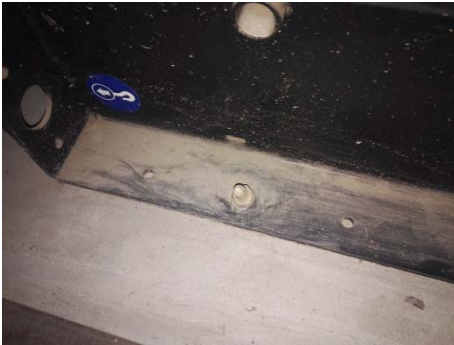
| | <div><p>备用发电机与地面仅由四根螺栓锚固</p></div> |

| 基本评价 | <p>该建筑物抗震性能基本良好。</p> <p>建议对损伤部位进行修缮，并加强对该建筑物的维修和检查。</p> |

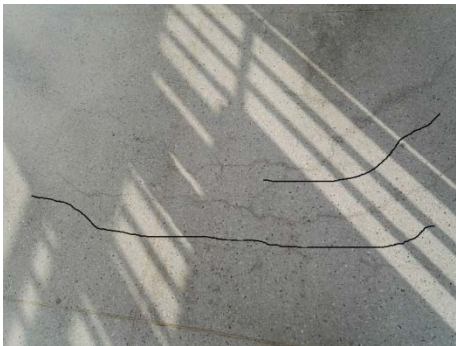
1 号楼 4 层东楼梯间地板  
宽约 0.2mm 裂缝

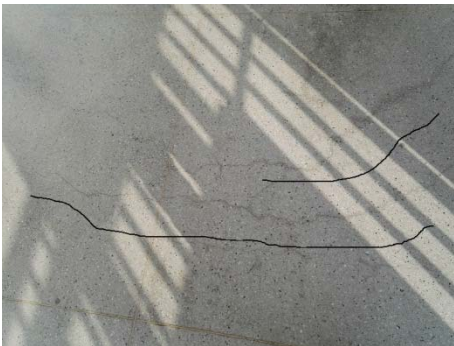
1、2 号楼连廊四层地板  
宽约 0.2mm 裂缝

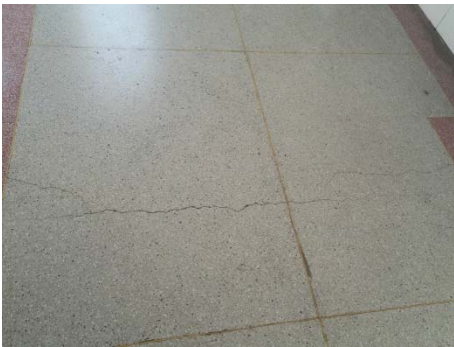
3、4 号楼连廊 1 层地板  
宽约 0.5mm 裂缝

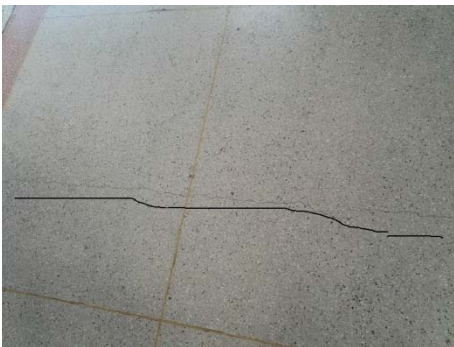
2、3 号楼连廊 1 层  
宽约 0.5mm 裂缝

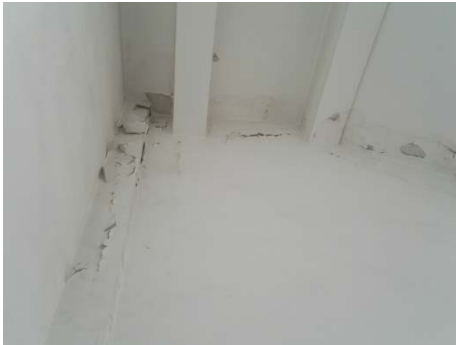
| | 2 号楼 4 层西楼梯间<br>顶部漏水，墙皮脱落 | 2 号楼 4 层东楼梯间<br>上部窗边漏水，墙皮脱落 |

| 基本评价 | 该建筑物抗震性能良好。<br>建议对损伤部位进行修缮，并加强对该建筑物的维修和检查。 | |

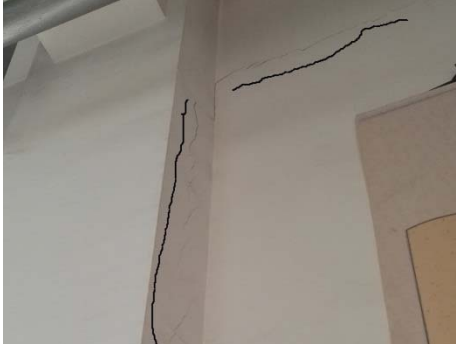
| | 2 号楼 4 层走廊柱边<br>宽约 0.3mm 裂缝 | 3 号楼 1 层楼梯间柱边竖向<br>宽约 0.4mm 竖向裂缝 |

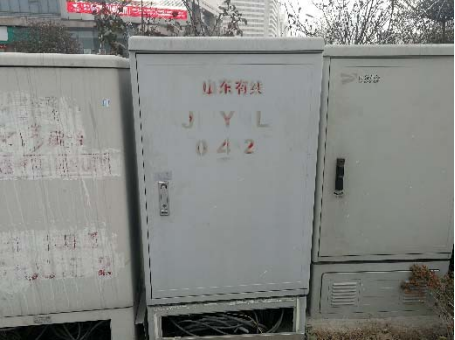
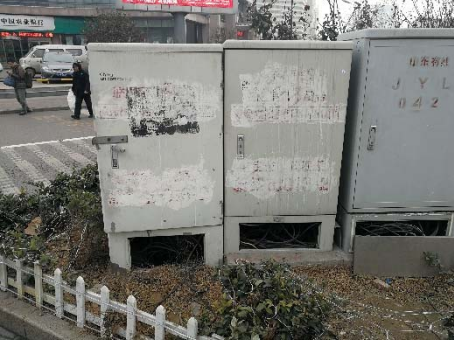
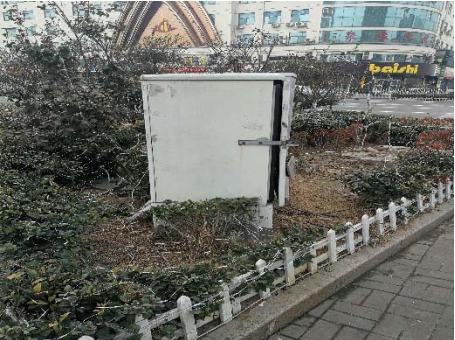
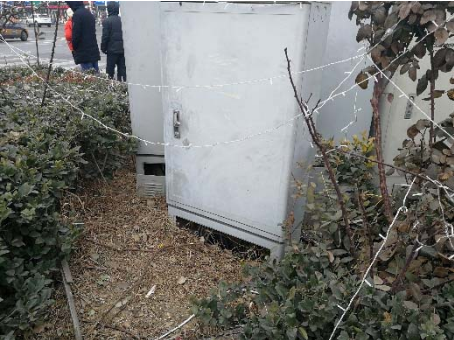
| 建筑物损坏概况 | <div></div> <p>底部无锚固</p> <div></div> <p>箱体没有完全关闭      四周护栏高度不足</p> |

| 基本评价 | <p>该建筑物抗震性能基本良好。</p> <p>建议对损伤部位进行修缮，并加强对该建筑物的维修和检查及加固。</p> |

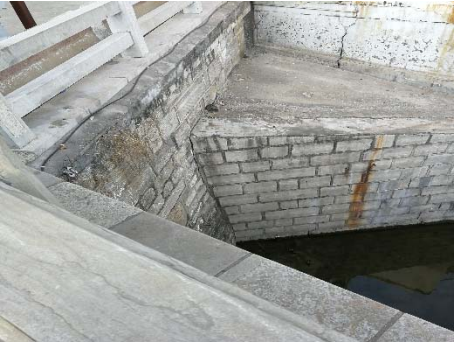
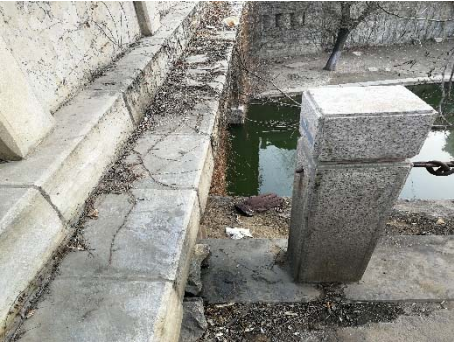
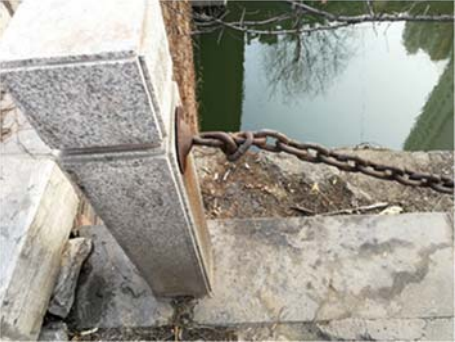
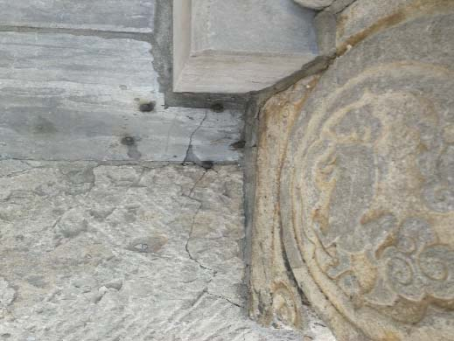
| 建筑物损坏概况 | <div></div> <p>两边护栏与桥体距离过长</p> <div></div> <p>护栏铁链生锈严重且与接头不牢靠      桥面与路基连接处的钢筋锈蚀严重</p> |

| 基本评价 | <p>该建筑物抗震性能良好。</p> <p>建议对损伤部位进行修缮，并加强对该建筑物的修缮和检查。</p> |

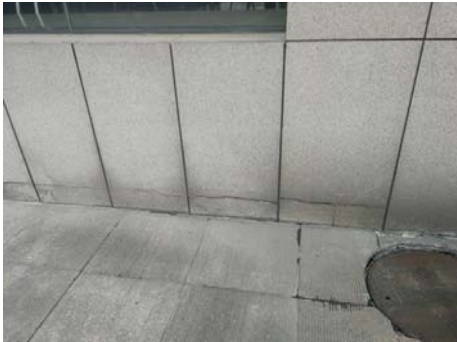
| 建筑物损坏概况 | <br>室外出现近 2 米的沉降裂缝 | <br>机房层配电箱未固定 |

| 基本评价 | 该建筑抗震性能良好。<br>建议对损伤部位进行修缮，并加强对该建筑物的维修和检查。 | |

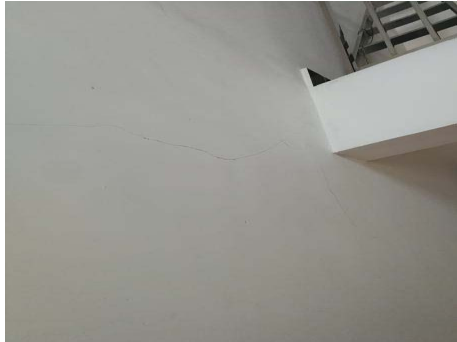
| | <br>机房层地面有宽约 2mm 的裂缝 | <br>机房层梁墙连接处存在宽约 1-2mm 的斜向裂缝 |

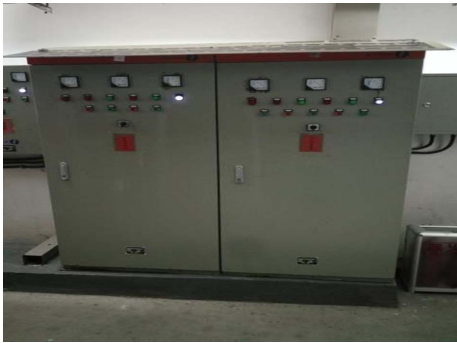
| | <br>地下一层配电箱未固定且未设护栏及警示装置 | |

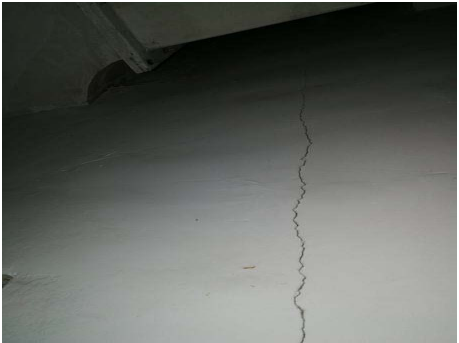
| | <br>地下一层东侧墙体出现约 2mm 的竖向贯通裂缝 | |

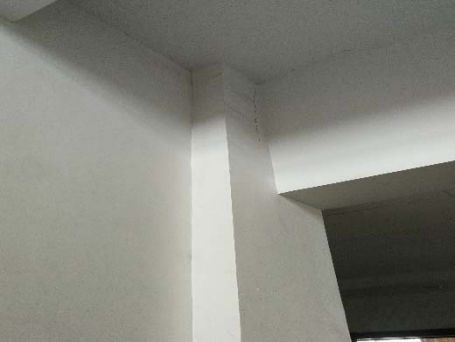
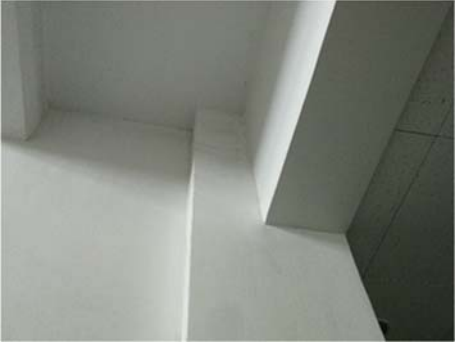
| | 三楼与四楼楼梯梁与柱交界处有较大裂缝 | |

| 该建筑物抗震性能良好。<br>建议对损伤部位进行修缮，并加强对该建筑物的维修和检查及对设备的锚固。 | | |

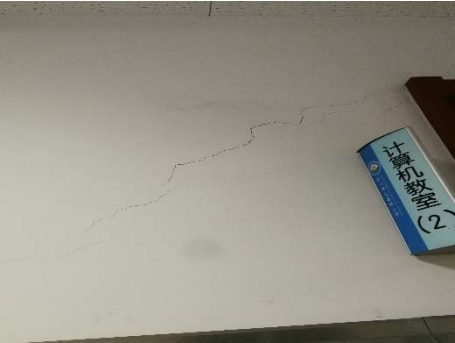
| | 四楼计算机教室墙面有较大裂缝 | 变电箱四周无护栏 |

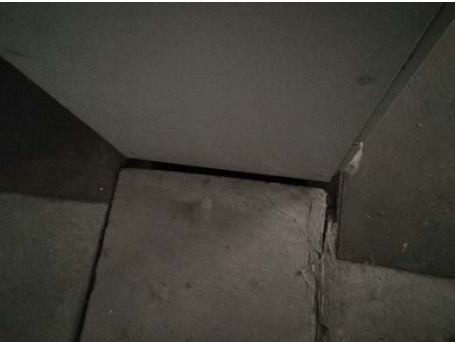
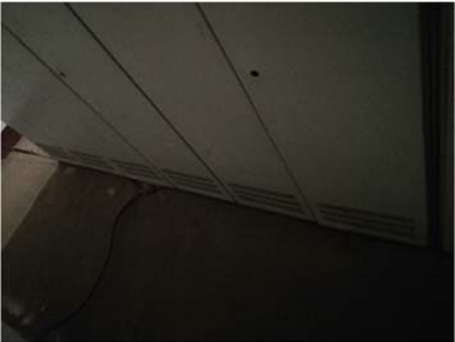
| | 变电箱下部无锚固 | |

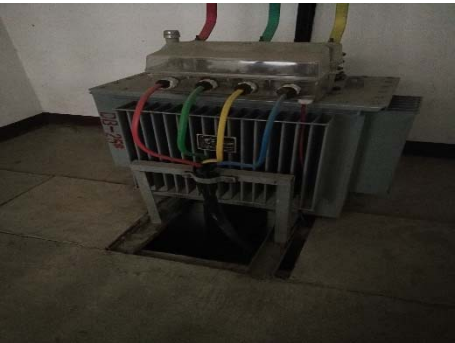
| | 变压器四周无锚固 | 四周护栏不牢固 |

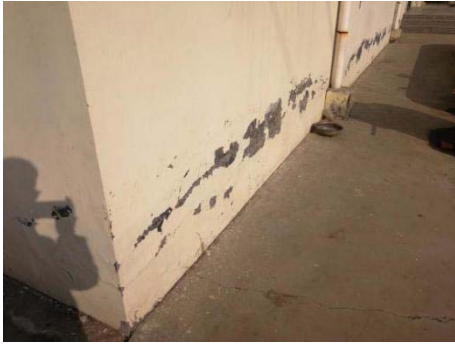
| <p>建筑物损坏概况</p> | <p>外墙墙皮脱落</p> <p>2 层走廊处出现 3 条 1mm 裂缝</p> <p>1 层门框边两条 1mm 裂缝</p> | <p>2 层梁旁边出现 1mm 平行于梁的裂缝</p> <p>1 层墙体出现不规则细小裂缝</p> <p>1 层电路走线处出现 1mm 裂缝</p> |

| <p>基本评价</p> | <p>该建筑物抗震性能良好。<br/>建议对损伤部位进行修缮，并加强对该建筑物的维修和检查。</p> | |

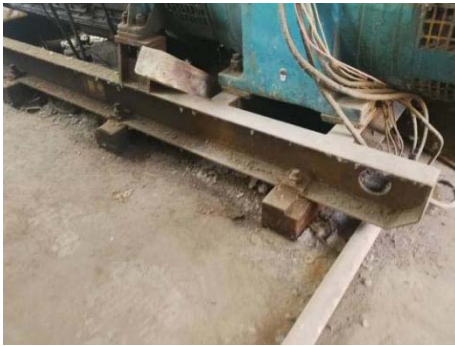
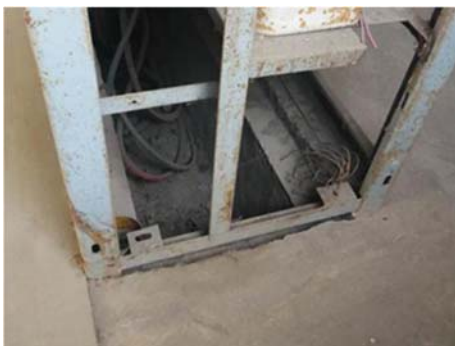
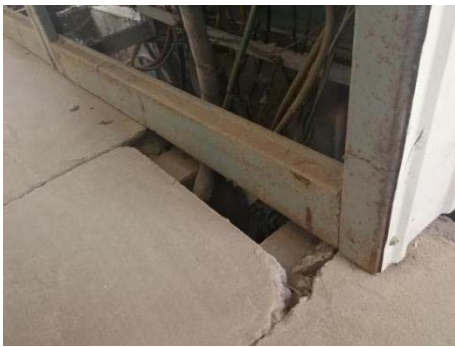
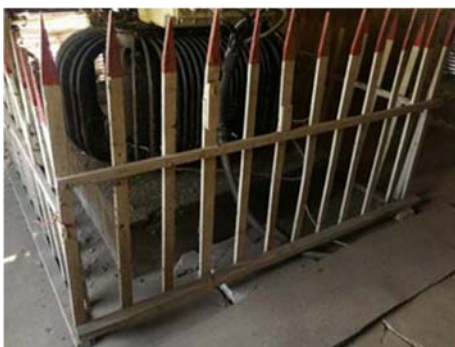
| <p>建筑物损坏概<br/>况</p> | <div data-bbox="1834 270 2258 592"> <p>发电机锚固于支座，平放在地面上</p> </div> <div data-bbox="2273 270 2697 592"> <p>配电箱平放于地面上，无锚固</p> </div> <div data-bbox="1834 852 2258 1176"> <p>配电箱部分地方悬空，与地面无接触</p> </div> <div data-bbox="2273 852 2697 1176"> <p>变压器支座埋在地下</p> </div> |

| <p>基本评价</p> | <p>该建筑物抗震性能良好。</p> <p>建议对损伤部位进行修缮，并加强对该建筑物的维修和检查及设备的锚固。</p> |

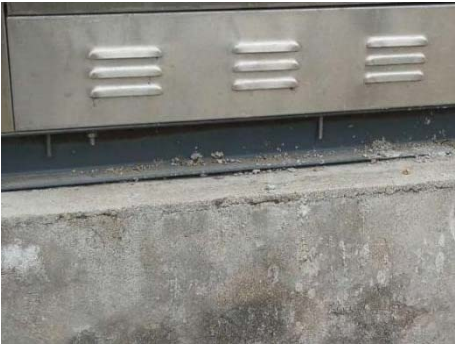
| 建筑物损坏概况 | <div></div> <p>变电箱用螺丝拴在支座上，支座局部与基础有空隙</p> | | |

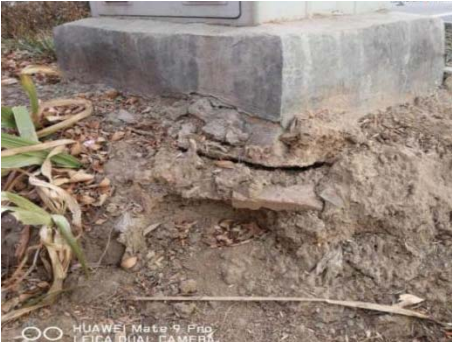
| 建筑物损坏概况 | <div></div> <p>基础破损</p> | | |

| 基本评价 | 该建筑物抗震性能良好。<br><br>建议对损伤部位进行修缮，并加强对该建筑物的维修和检查。 | | |

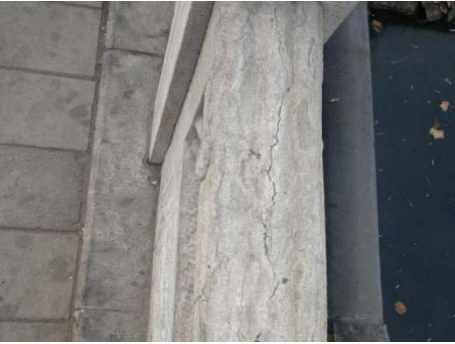
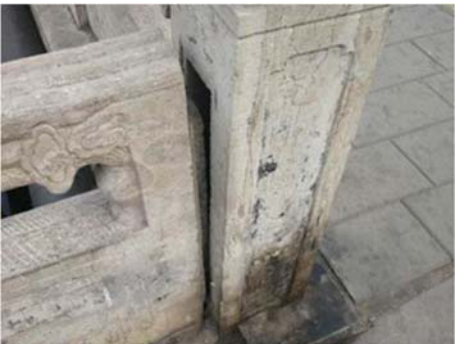
| 建筑物损坏概况 | <div><p>栏杆出现横向 1mm 裂缝</p></div> <div><p>栏杆之间脱离</p></div> |

| 基本评价 | <p>该建筑物抗震性能良好。</p> <p>建议对损伤部位进行修缮，并加强对该建筑物的维修和检查。</p> |

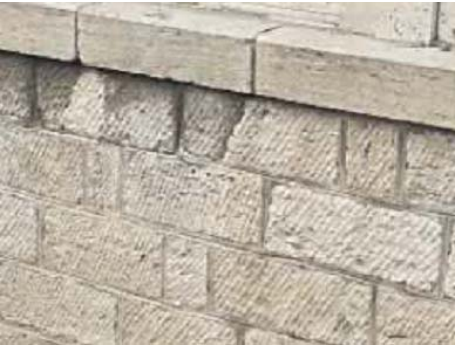
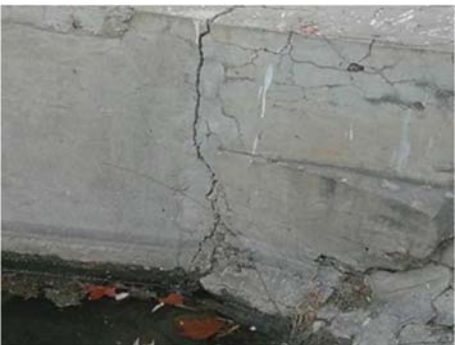
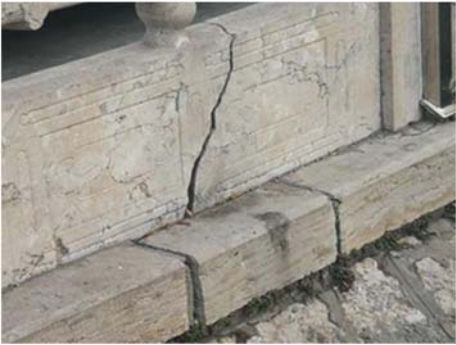
| | <div><div><p>桥体侧面个别砖块出现 1mm 裂缝</p></div><div><p>河边混凝土出现 1mm 竖向裂缝和<br/>多处小裂缝</p></div></div> <div><p>栏杆扶手处出现最大为 10mm 的裂缝，且下方砖块错位。</p></div> |

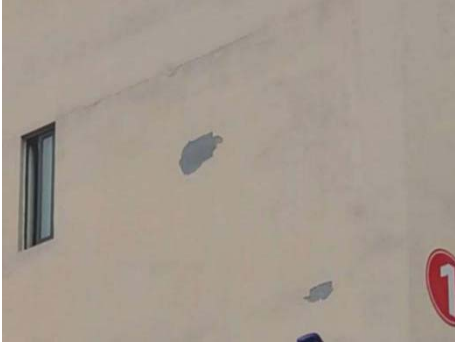
| | 建筑外墙皮脱落 | 平台瓷砖脱落 |

| 基本评价 | 该建筑物抗震性能良好。<br>建议对损伤部位进行修缮，并加强对该建筑物的维修和检查。 | |

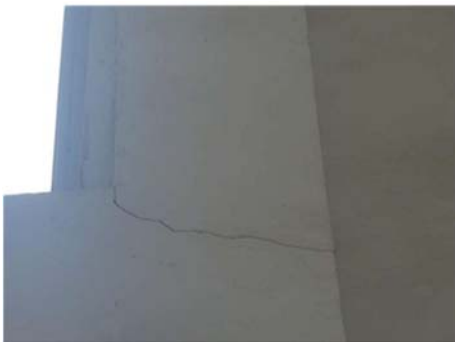
| | 4 层楼梯平台上方窗户出现 1.5mm 斜裂缝 | 3 层纵向内墙出现 1mm 竖向裂缝 |
