济宁市主城区  
重要建筑物抗震性能基本情况  
普查报告

山东建大建筑规划设计研究院

2019 年 3 月

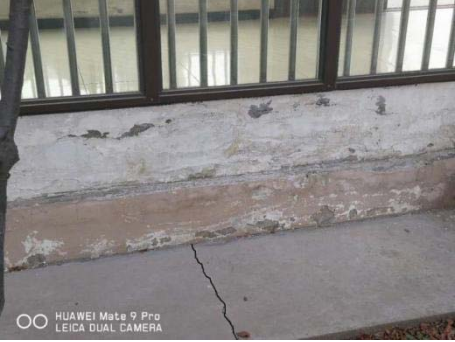
| 建筑物损坏概况 | <div><p>1 层建筑外墙墙皮脱落严重且多处散水有纵向 1.5mm 裂缝</p></div> <div><p>2 层内墙窗边出现 1mm 裂缝</p></div> |

| 基本评价 | <p>该建筑物抗震性能良好。</p> <p>建议对损伤部位进行修缮，并加强对该建筑物的维修和检查。</p> |

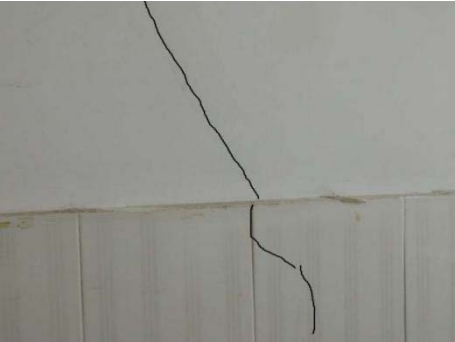
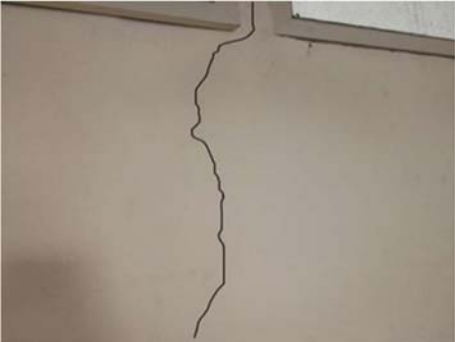
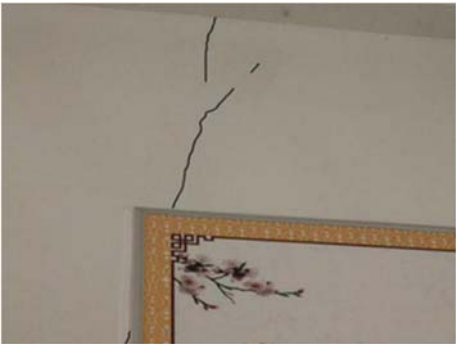
| | <div><p>3 层走廊内墙墙边和墙上瓷砖出现 1mm 裂缝</p></div> <div><p>3 层内墙墙边出现 1mm 竖向裂缝</p></div> <div><p>3 层边跨内墙出现 1mm 竖向裂缝</p></div> |

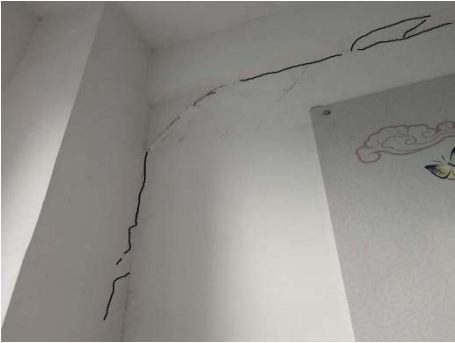
| | <div><p>4 层边跨内墙梁柱均出现 1mm 裂缝内墙裂缝最大处 1.5mm</p></div> |

| 基本评价 | 该建筑物抗震性能良好。<br>建议对损伤部位进行修缮，并加强对该建筑物的维修和检查。 |

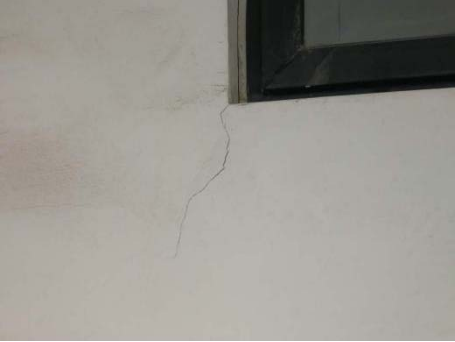
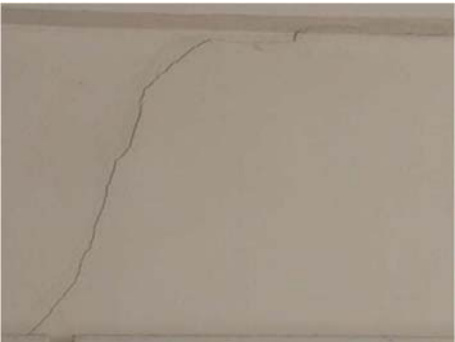
| 建筑物损坏概况 | <div><p>3 层窗户角出现 1mm 裂缝</p></div> <div><p>3 层内墙出现 1mm 斜裂缝</p></div> |

| 基本评价 | 该建筑物抗震性能良好。<br>建议对损伤部位进行修缮，并加强对该建筑物的维修和检查。 |

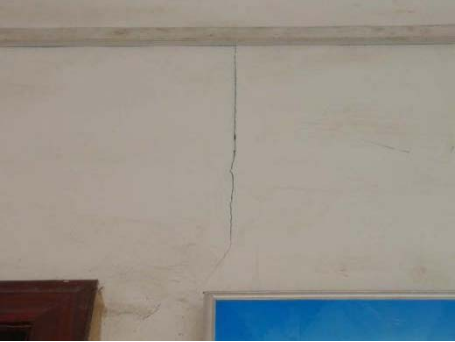
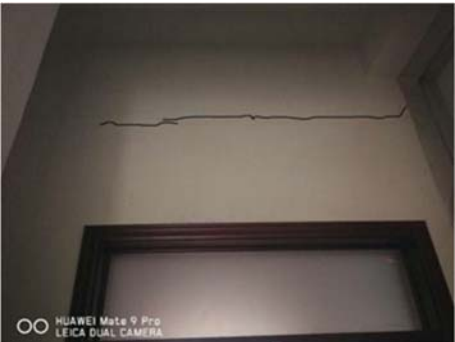
| | <div><p>4 层内墙出现 1mm 竖向裂缝</p></div> <div><p>4 层沉降缝旁出现 1mm 横向裂缝</p></div> |

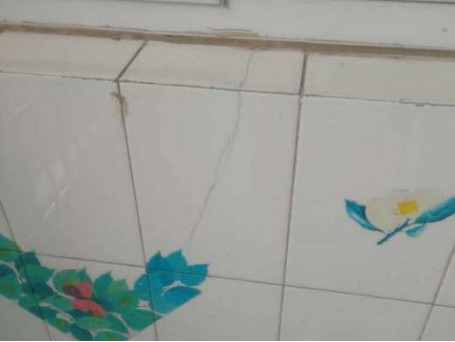
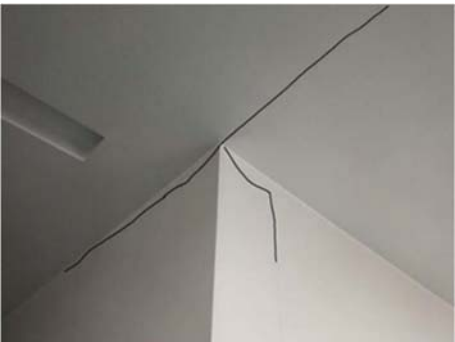
| | 2 层外墙瓷砖裂缝 | 电梯间外墙上出现 1mm 裂缝（裂缝很长） |

| 基本评价 | 该建筑物抗震性能良好。<br>建议对损伤部位进行修缮，并加强对该建筑物的维修和检查。 | |

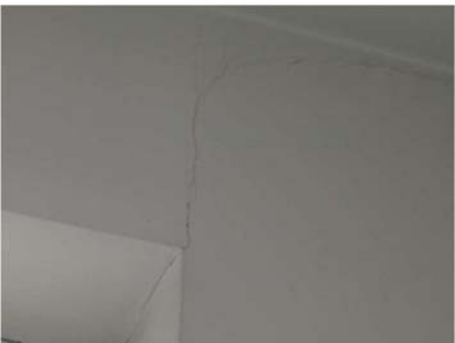
| | 2 层墙面出现不规则细小裂缝 | 2 层多个门窗洞口出现 1mm 裂缝 |

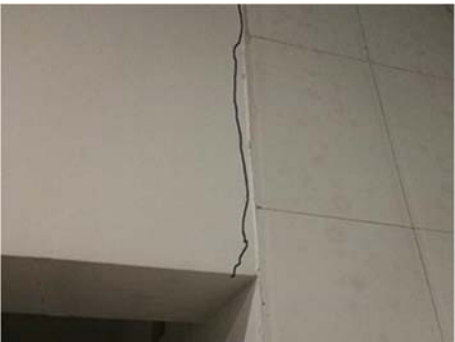
| | 1 层东侧厕所门过梁支座处出现竖向裂缝 1 层西侧大部分楼板与墙之间出现裂缝 | |

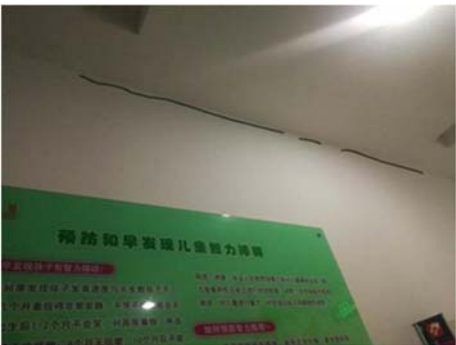
| | 1 层西侧楼板与墙之间的裂缝普遍都很长 | |

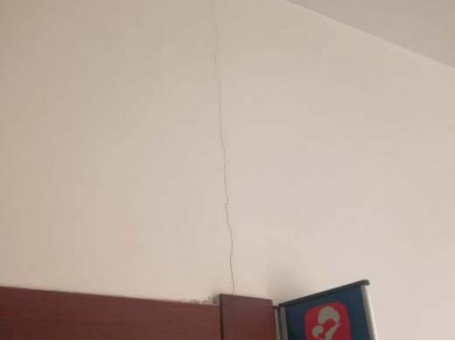
| 建筑物损坏概况 | <div> </div> <div> 每层大部分门洞上方均有 1mm 竖向裂缝 3 层楼梯间墙面有细小龟裂 </div> |

| | <div> 该建筑物抗震性能良好。<br/> 建议对损伤部位进行修缮，并加强对该建筑物的维修和检查。 </div> |

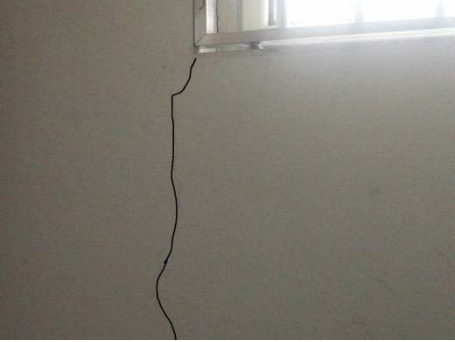
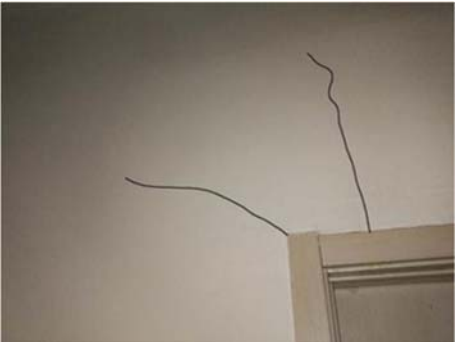
| | <div> </div> <div> 2 层楼梯间窗口有 1mm 裂缝 2 层 B 超室外有两条 1mm 裂缝 </div> |

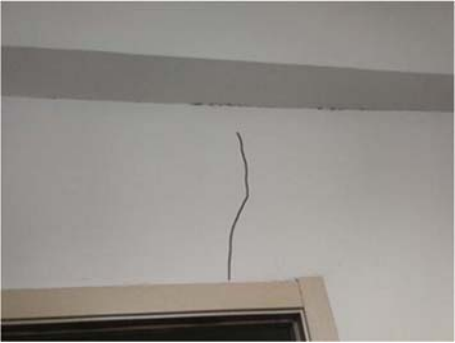
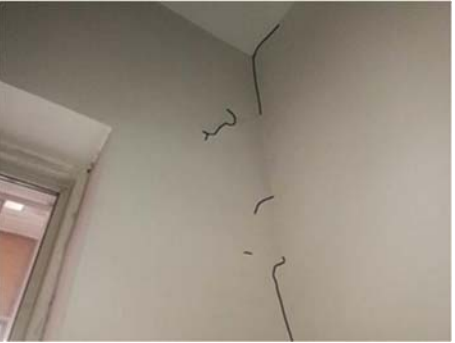
| | <div> </div> <div> 2 层 B 超室内相同位置有条 1mm 裂缝 2 层外墙内侧，墙板之间有多道 1mm 裂缝（离 B 超室很近） </div> |

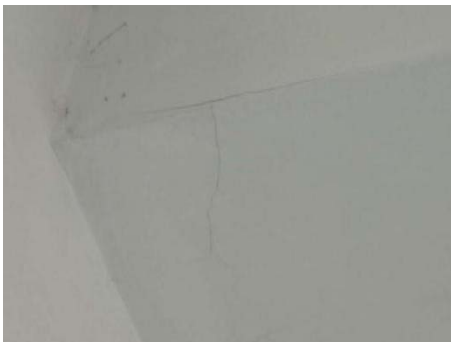
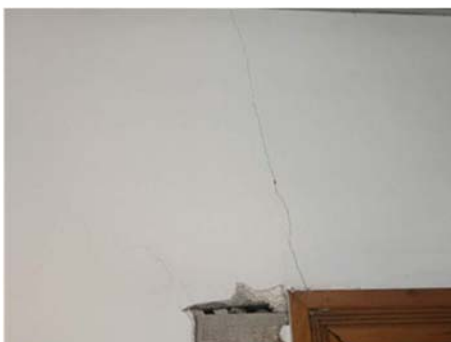
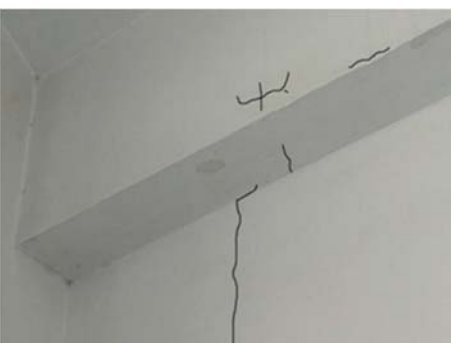
| <p>建筑物损坏概况</p> | <div style="display: flex; flex-wrap: wrap;"> <div style="width: 50%;"> <p>3 层第三跨主梁支座处出现 1mm 裂缝</p> </div> <div style="width: 50%;"> <p>3 层走线裸露并出现 1mm 竖向裂缝</p> </div> <div style="width: 50%;"> <p>5 层楼梯间窗户角出现最大 1mm 的不规则裂缝</p> </div> <div style="width: 50%;"> <p>6 楼东第二跨梁 1/3 处有 1mm 裂缝延伸到墙体</p> </div> </div> |

| <p>基本评价</p> | <p>该建筑物抗震性能良好。<br/>建议对损伤部位进行修缮，并加强对该建筑物的维修和检查。</p> |

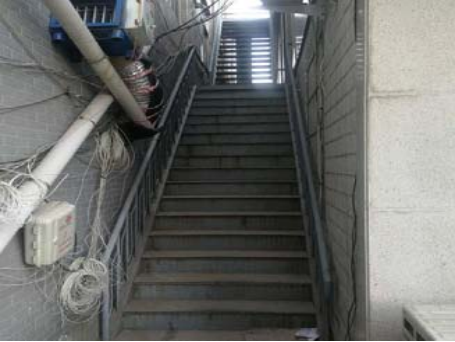
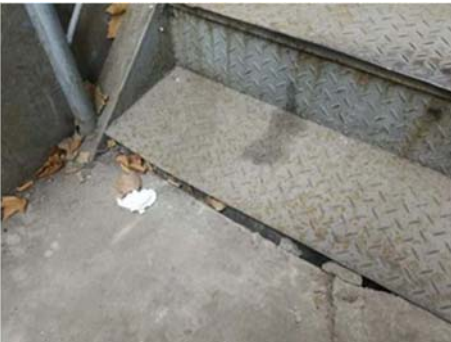
| 建筑物损坏概况 | <div><p>建筑外楼梯无缝隙的连接在两建筑中间且线路较多</p></div> <div><p>建筑外楼梯局部变形严重。</p></div> |

| 基本评价 | <p>该建筑物抗震性能良好。</p> <p>建议对损伤部位进行修缮，并加强对该建筑物的维修和检查。</p> |

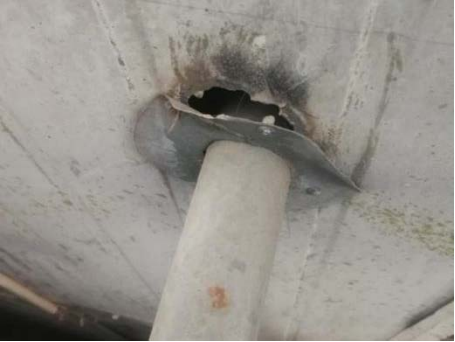
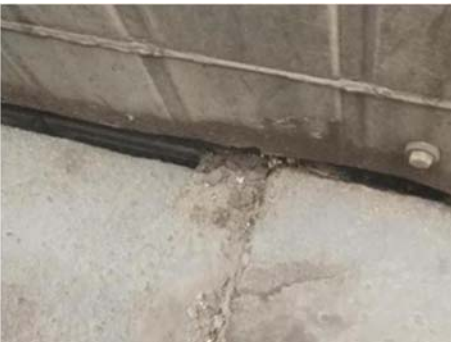
| | <div><p>建筑外楼梯扶手与建筑物连接处防护不到位</p></div> <div><p>建筑外楼梯平台与建筑物链连接处生锈较严重</p></div> |

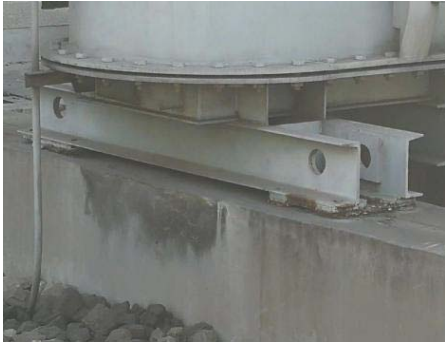
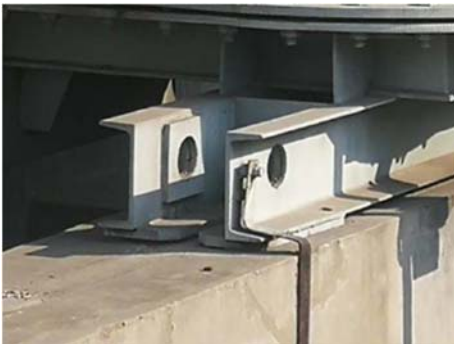
| | 采用焊接，焊接面积太小且缺焊 | 设备底座与混凝土分离 |

| 基本评价 | 该建筑物抗震性能良好。<br>建议对损伤部位进行修缮，并加强对该建筑物的维修和检查及设备的锚固。 |

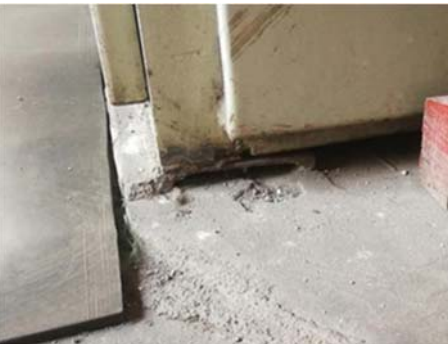
| | 变电室内墙 1mm 裂缝和下方出现环形 1.5mm 裂缝 | 变电室内设备采用焊接，焊点均较小，有漏焊情况 |

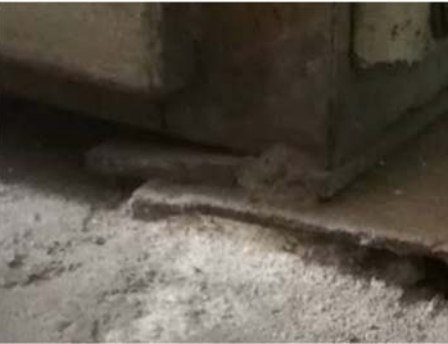
| | 变电室内设备采用焊接，焊点均较小，有漏焊情况 | |

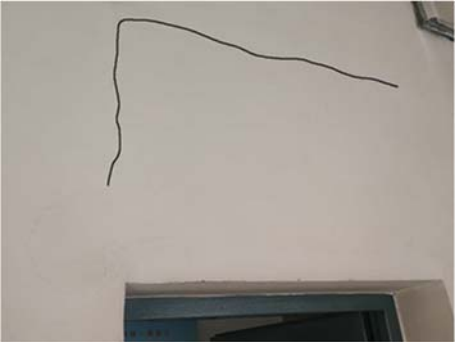
| | <p>部分门上方出现“口”字型 1mm 裂缝</p> | <p>3 层门洞边出现 1mm 斜裂缝</p> |

| 基本评价 | 该建筑物抗震性能良好。<br>建议对损伤部位进行修缮，并加强对该建筑物的维修和检查。 | |

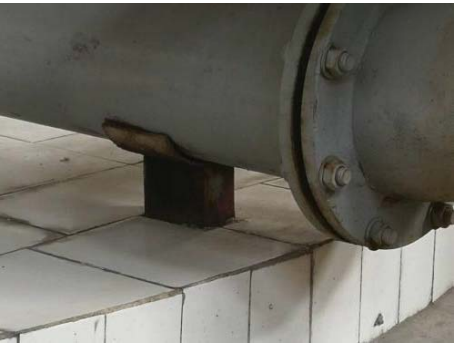
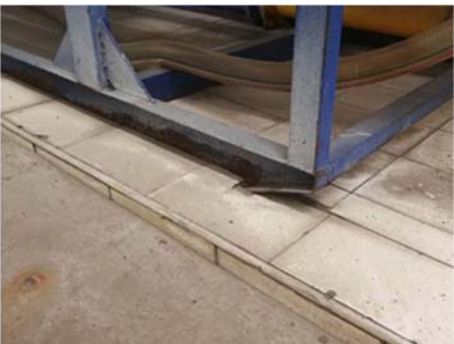
| 济宁市重要建筑物抗震性能基本情况表 | | | |
|---|---|---|---|
| 建筑物损坏概况 | <div> </div> <div> 过滤器管道直接摆放在支座上 水处理设备底座小部分埋于地下，大部分直接放在地上 </div> | | |

| 基本评价 | <p>该建筑物抗震性能较差。</p> <p>建议对损伤部位进行修缮，并对设备进行检测鉴定，确定加固措施。。</p> | |

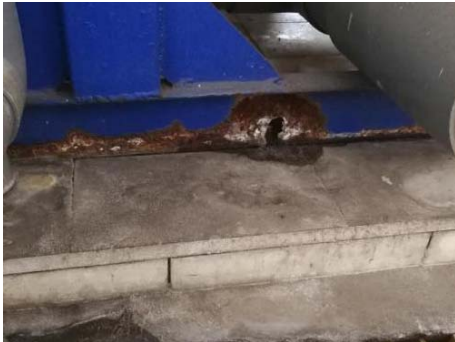
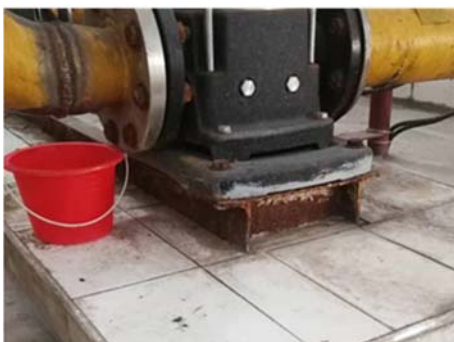
| 济宁市重要建筑物抗震性能基本情况表 | | | |
|---|---|---|---|
| | <div> </div> <div> 水处理设备底座生锈严重。 过滤器铆接在底座上，底座与地面焊接，铆钉与支座生锈严重 </div> | | |

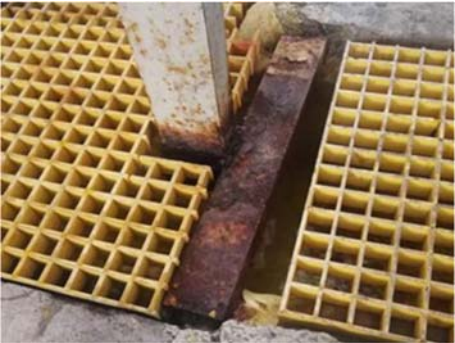
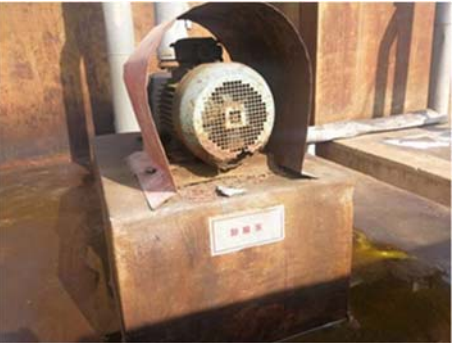
| 建筑物损坏概况 | <div> </div> <div> 混合离子交换机支座连接处采用焊接，生锈严重 卸酸泵支座生锈变形严重 </div> | |

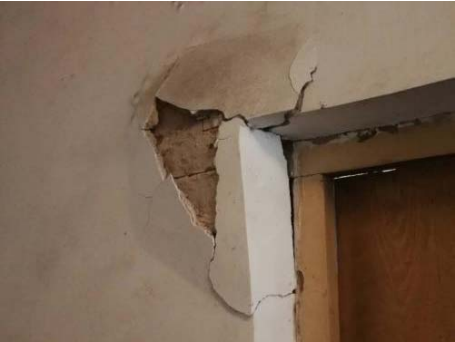
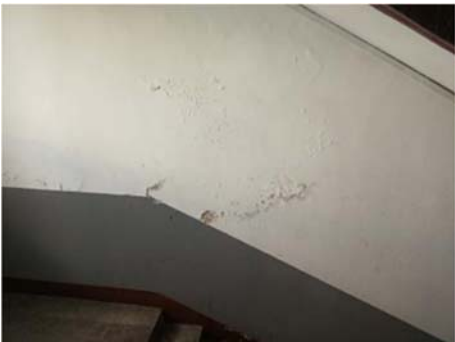
| 建筑物损坏概况 | <div><p>1 层内墙门框边墙体变形严重，墙皮脱落    多层楼梯间墙面大面积被水侵蚀</p></div> |

| 基本评价 | <p>该建筑物抗震性能良好。</p> <p>建议对损伤部位进行修缮，并加强对该建筑物的维修和检查。</p> |

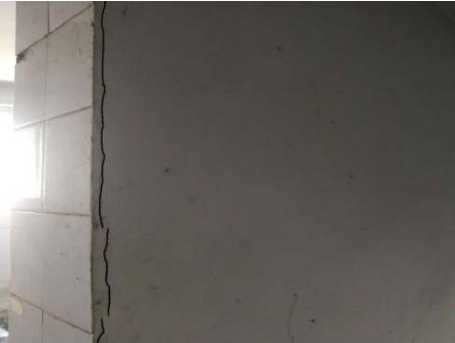
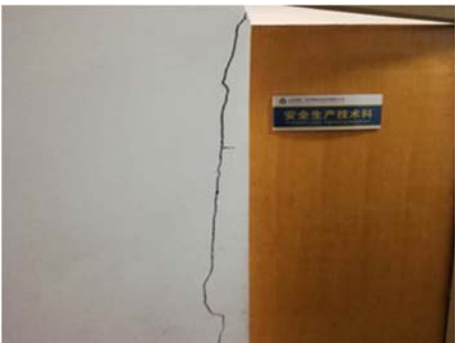
| | <div><p>多层内墙贴瓷砖处墙体出现 1mm 裂缝。    2 层门框边墙体出现 2mm 裂缝且有肉眼可见的挤压变形。</p></div> |
